2007年能登半島地震および新潟県中越沖地震建物被害調査研究報告書

2008年3月

福井大学大学院工学研究科  
建築建設工学専攻  
実践的建築設計・構工法研究グループ（研究代表組織）

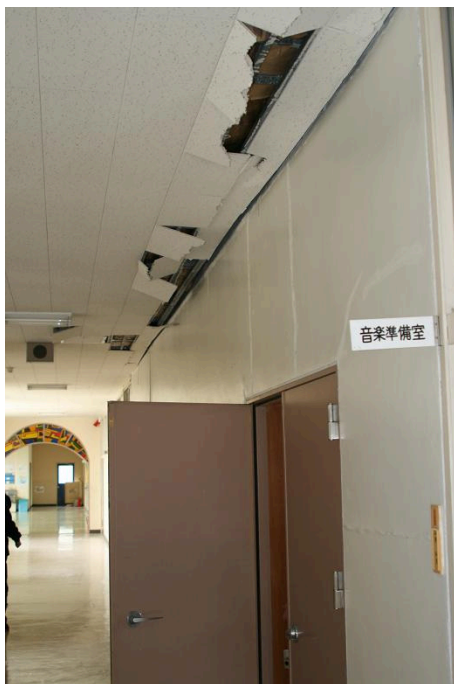
河原田川流域の山間から出たところにある河原田小学校は昭和57年3月竣工で、校舎の張間方向が2スパンとなっている。音楽室と廊下の境界に設けられたブロック壁が梁下で固定されていなかったために面外方向に振れ、ブロック壁にそって天井仕上げ材が落下し

写真 22-1 ブロック張壁の面外方向揺れにより損傷した天井仕上げ材

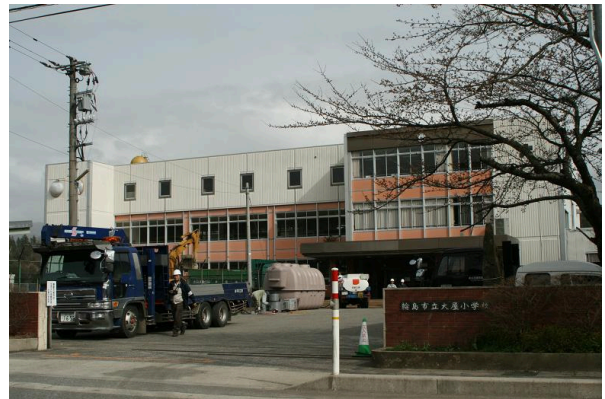
鳳至川沿いに位置する昭和58年2月竣工の大屋小学校(写真 22-2)は柱が角形鋼管で張間2スパンの校舎で、校舎、体育館共目立った損傷は認められず、浄化槽破損・建物周囲沈下等の被害が発生していた。

写真 22-2 大きな被害が生じなかった大屋小学校

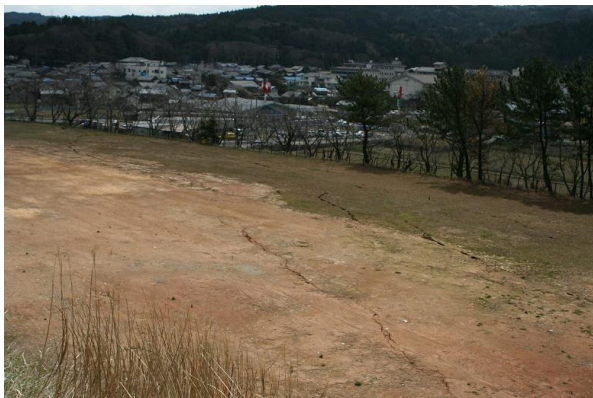
被害としては、校庭に大きな地割れができ(写真 22-3)、敷地南側の崖地では斜面のずれが起こっており、崖側柱と地盤の間に 5mm 程度の隙間、側溝の沈下が生じていた。ここで、校庭の地割れは、盛土と地山の境界のようであるが、基礎構造の杭破壊に起因しそうな、上部構造の沈下や傾斜が起きていないことを、今後確認をする必要があるといえる。

写真 22-3 校庭にできた地割れ

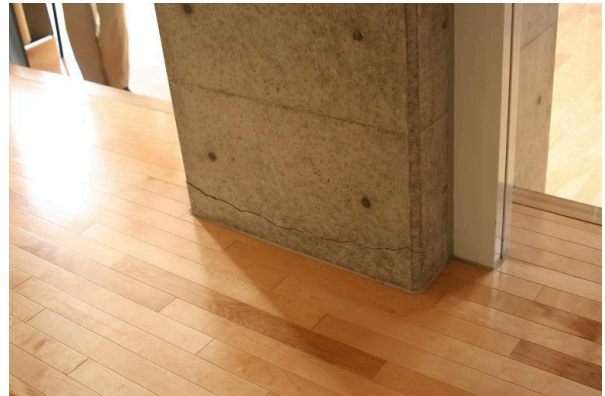
管理棟は、階段室周りでの壁柱の脚部圧壊や柱頭の接合部に損傷が、円筒形 RC 壁には複数の斜めひび割れが、その内部の1階床スラブにひび割れが発生していた。体育館に近接した1階柱の数本の柱脚部に曲げひび割れが見られた。この建物は学校のオープンスペースに伴い円筒のRC耐力壁で地震力の多くを負担し、吹き抜けが多く、応力の流れが明解でなくなっている。結果として被害は耐力壁のひび割れ、応力集中による雑壁のひび割れや柱としての曲げせん断ひび割れ(写真 22-4)として現れたものといえる。

写真 22-4 柱の曲げせん断ひび割れ

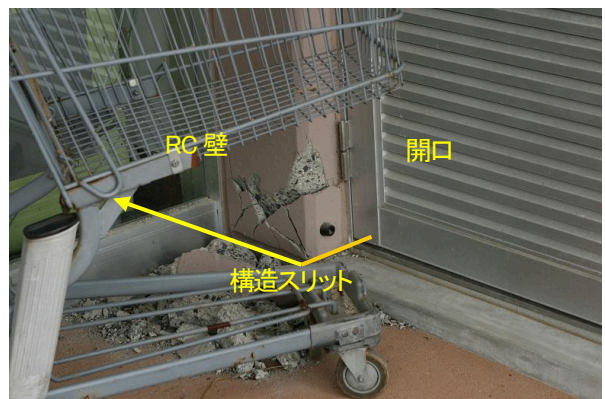
校舎および体育館は、柱と壁の取り合い部が完全スリットになっている箇所があり、その部分が損傷していた(写真 22-5)。体育館 2 階の袖壁部分には、構造スリットが切られていても、それに付属するドアが変形して開閉できない状態であった。このように曲げ破壊形の骨組構造となるようにあらゆるところで構造スリットを設けることは、建物の剛性を弱めてしまって大きな変形を引き起こし相対的に袖壁や雑壁に大きな応力が生じ、せん断ひび割れやスリット部での破損、窓サッシ下での水平亀裂という構造的には被害といえない損傷が生じることになる。門前中学校の校舎の被害状況および体育館の構造スリットの損傷、保有水平耐力および水平力と層間変位の関係については 3.3 節に解析的検討を示す。

写真 22-5 脚部に構造スリットを有する RC 壁端部の損傷

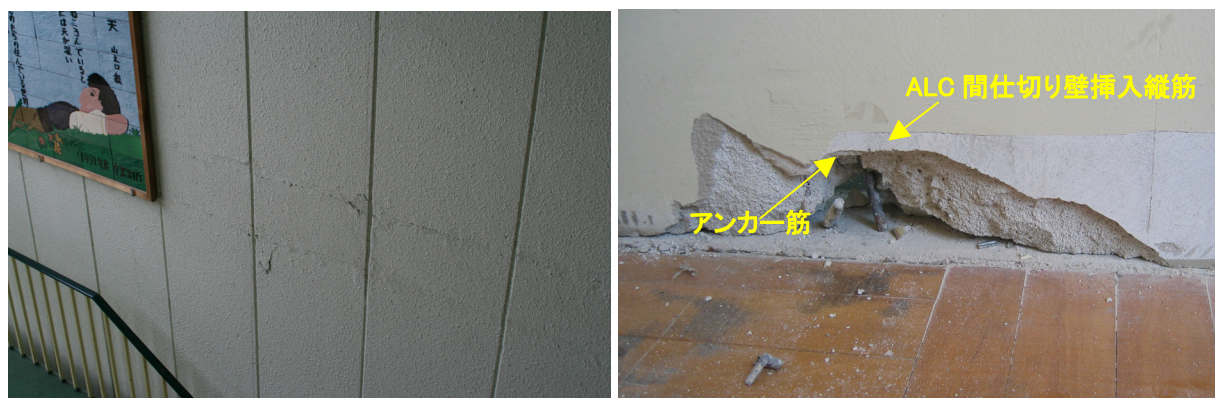
写真 3.4-3 階段室 ALC 板のひび割れ

写真 3.4-4 ALC 間仕切り壁のアンカー筋からの脱落

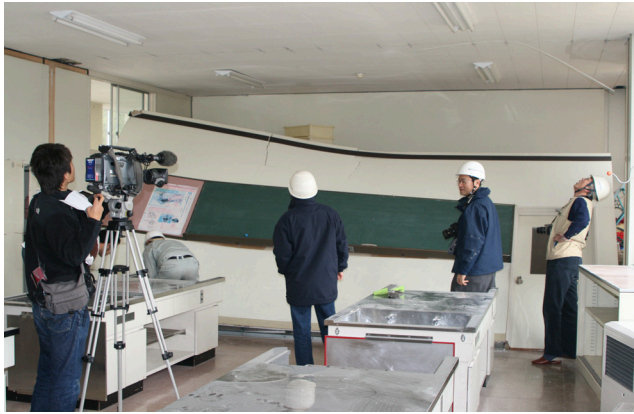
写真 3.4-5 完全に倒壊した間仕切壁

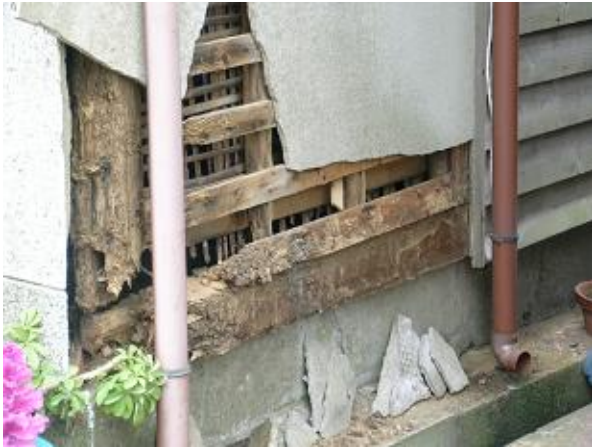
かつて水害に遭った地域・しろあり被害が被害を大きくしたと報じられ、また、商店の被害の原因が前面の壁量の不足によることも確かであるが、大壁仕上げや真壁から大壁へ改装した家屋の被害を見ると、換気不足やクラック・目地等からの漏水が構造体に大きなダメージを生ずる原因であった(写真4.1-5)。

写真 4.1-5 柱下部・土台腐朽による損壊事例  
(道下地区)

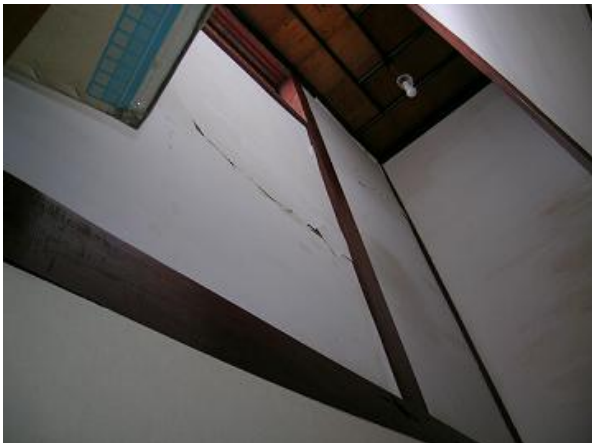
家族数の増加、車の所有などから住宅には増築が行われる。この場合、ちょっとだからといって構造的に手を抜いた事例に被害が目立つ。基礎にコンクリートブロック造を用い、壁が付かない独立した隅柱を持った増築事例では、筋かいが施されていない既存家屋の被害が小舞壁のひび・仕上げ材の剥落程度であったのに対し、増築部は傾斜等の大きな被害を受けている(写真4.1-6, 7)。

写真 4.1-7 既存住宅の壁のひびわれ(穴水地区)

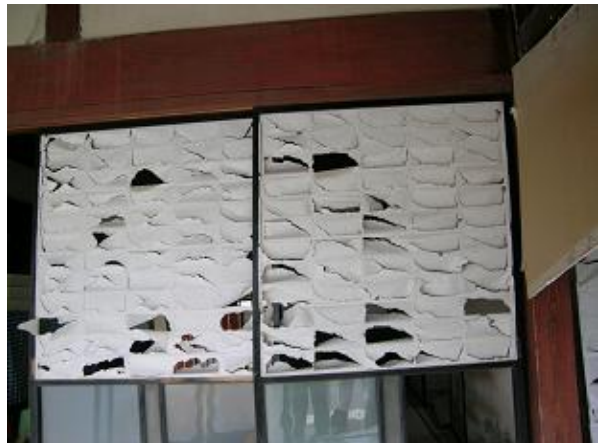
写真 4.1-10 障子紙の破損事例 (道下地区)

倒壊まで至らない家屋の内部を見ると、建具が変形しながらも留まっている事例が多い。障子紙の破損状況から、相当の変形が生じたことが理解できる。構造体ではないが、エネルギーを消費できるような建具は建物自体の損壊を和らげる役割を果たすと考えられる(写真 4.1-10, 11)。

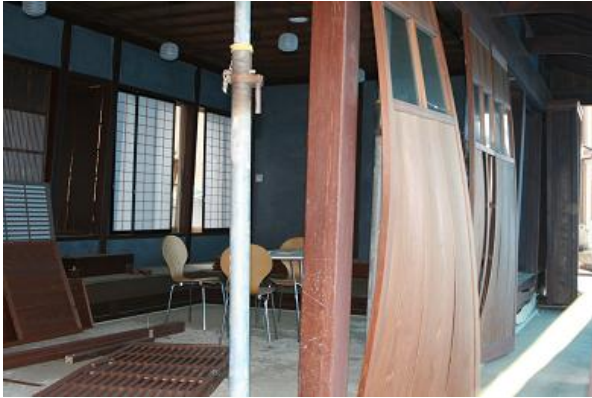
写真 4.1-11 建具の破損事例（門前地区）

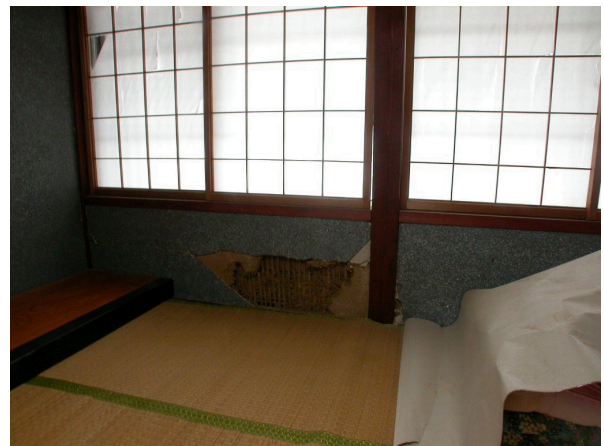
写真 4.2-2 門前地区の木造住宅は、一見被害が少ないように見えるが、内部は大きな被害を受けている。

写真 4.2-3 門前地区の住宅内部の壁の損傷

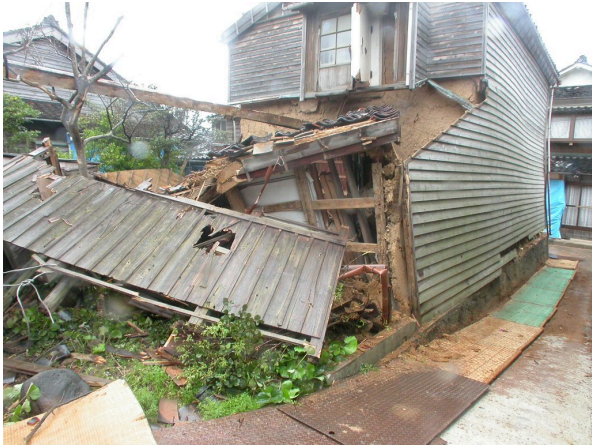
下屋が破壊したり、柱や梁がずれたりしている状況が見られた（写真 4.2-4）。下屋であっても、十分な構造強度が必要で、筋かい、火打梁などをバランスよく配置し、本屋を補強するような構造が望ましいが、その逆の場合が多数見られる。

写真 4.2-4 下屋（戸前）が崩壊した土蔵（黒島）

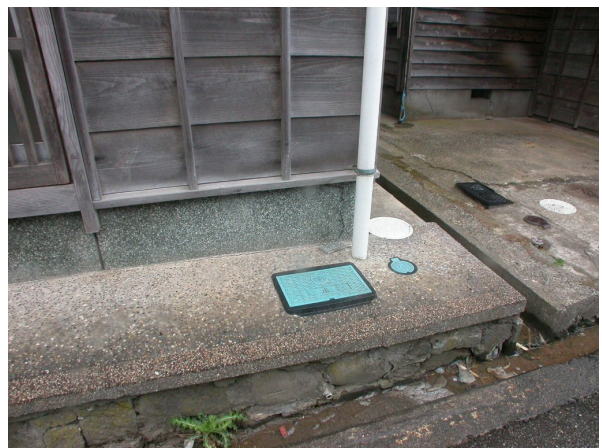
写真 4.2-7 黒島地区の住宅の基礎部分の損壊  
このようにモルタルを塗ってあると、ひび割れた部分から水が入って、内部で柱や土台が腐朽していてもわからない。

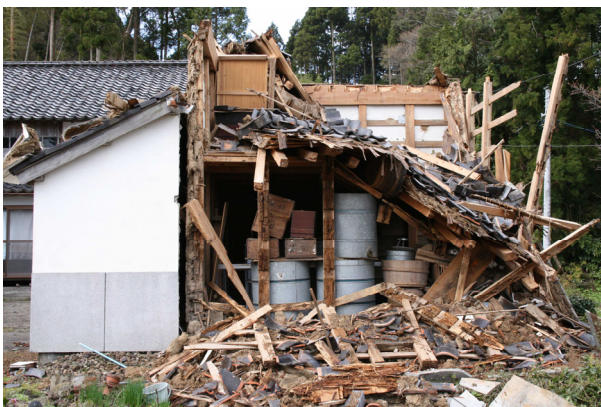
土台を用いた土蔵が多いが基礎に接する土台は腐朽しやすい。土台や柱の多くは能登アテである。内部は真新しく土壁に隠れた外側は腐朽・蟻害が激しい。貫は細く間隔が狭い傾向がある。1尺間に近いものさえあった。これが腐朽によって弱った柱の割裂破壊の引き金になった例もある（写真 5. 1）。

写真 5. 1 貫間隔が狭く、柱の外側が腐朽したために柱が割れたしまった農家の土蔵。外部仕上はモルタルである。

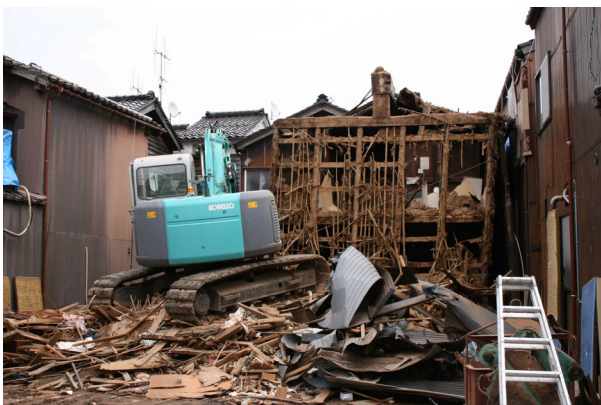
調査対象の土蔵が比較的新しいためか柱には扱き棧を留めるための刻みが見られない。扱き棧を留めるのに柱に打った木栓で留めるものと直接釘打ちしたものがある。壁に水が入ると鉄釘を錆びさせ、その錆は木部の腐朽を促進する。壁の荷重は多くが扱き棧を経て柱に伝えられているが、中には貫に縦小舞を結わえ付けているものがあり、これは貫の破壊を引き起こしていた（写真 5. 2-1）。結び下げによる壁土の付着にも念を入れなければならない（写真 5. 2-2）。

写真 5. 2-1 貫に小舞を結わえ付けた塗師蔵。

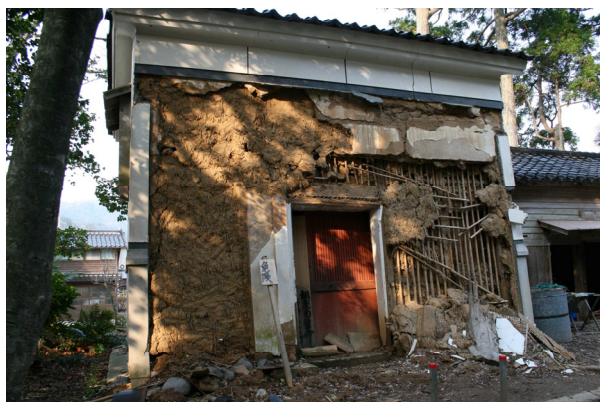
写真 5. 2-2 外壁がモルタル仕上になっていた寺院の土蔵。倒壊は免れたが壁が剥落した。標準的な結び下げを見て取ることができるが、柱外面は既に腐朽している。

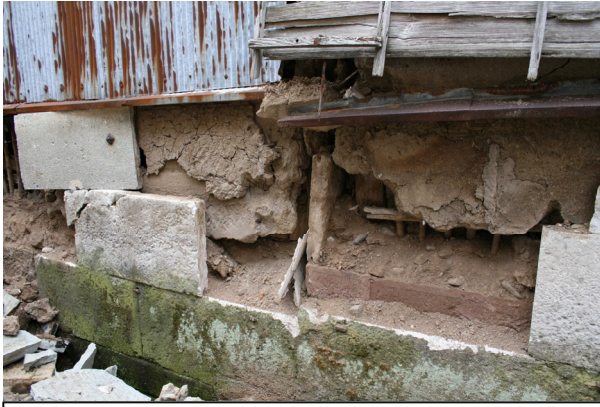
写真 5.3-2 腰壁を保護した石が崩壊した例。石を留める金物が不完全であるか、柱が腐朽して釘を保持できなくなっている。

腐朽しにくい材料の選択。貫の間隔など適切な軸組構法。重い壁を支える確実な小舞編と結び下げの施工。壁土の確実な付着。固く重いモルタルを土壁に負担させない。石張りの腰壁は軸組に確実に止める。壁土に雨水を侵入させない屋根の適切な工法。そして経年劣化に応じた適切な保守管理。被害を受けた土蔵の大部分はこうした問題を抱えていたと言えよう。適切な施工や保守の方法は地元の業者や職人の肩に掛かっている。彼らを指導する立場の設計者や管理技術者も、伝統工法の事は知らないでは済まされない。初心に返って謙虚に知識と技能を磨き、被害が軽減できるような建築の実現に努めたいものである。

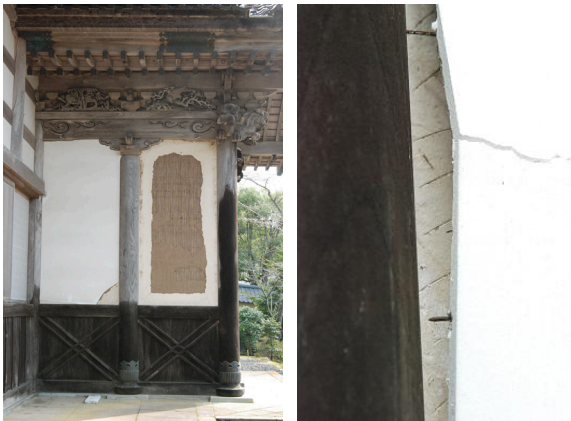
門前町の総持寺では法堂や仏殿などの大規模な建造物には、壁の剥離などの軽微な被害はあるものの大きな被害は見られなかった。ただし、法堂正面中央部の壁面の剥離は、土蔵の被害の一因であったモルタル補修によるものであった(写真 6.2-1,2)。

写真 6.2-1,2 総持寺法堂玄関壁の剥離状態。

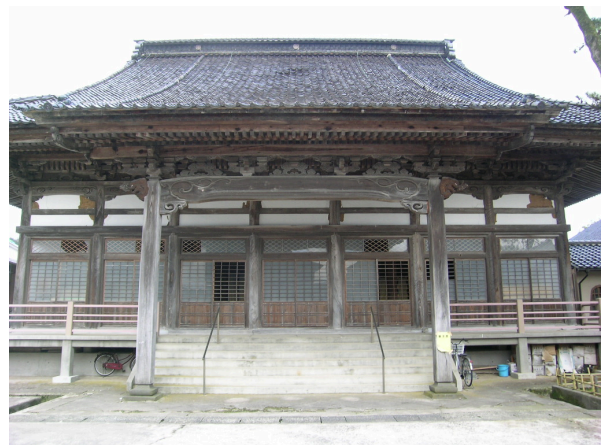
写真 6.2-7 軽微な被害の法性寺本堂

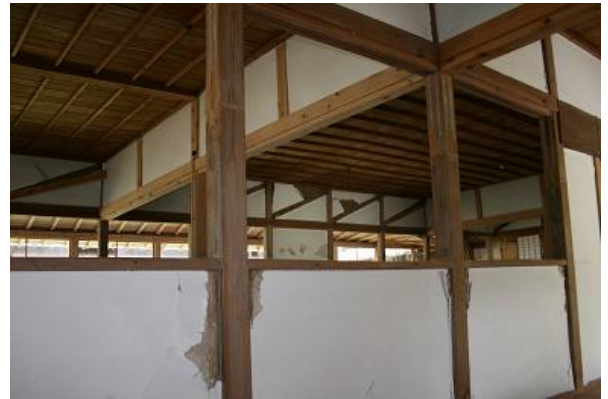
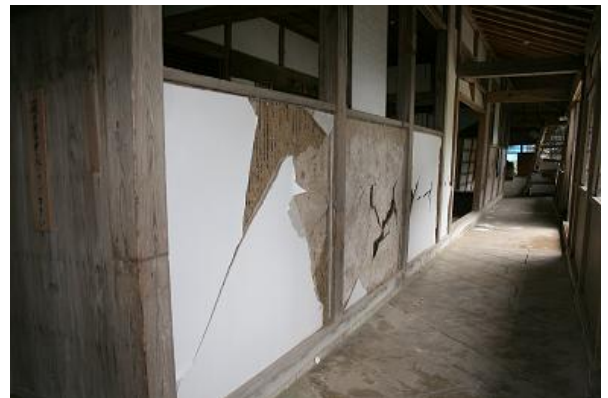
門前の総持寺では、僧堂が大きな被害を受けた。建物の傾斜・柱の損壊・壁の剥離等、復旧には大がかりな工事が必要考えられる。境内の他の建物と比べると、スパンの大きさの割には部材の径が小さく、筋かいの位置と方向に問題があったと考えられる(写真 6.4-1,2)。また、穴水町の法性寺庫裏も大きな被害を受けた。

写真 6.4-1,2 総持寺僧堂の被害

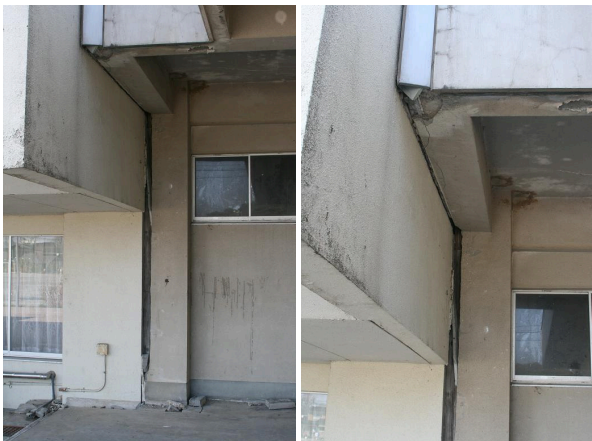
雨水の浸入を防ぐために当然であるが、笠木が取替えられているものが多い。一方、エキスパンションジョイント(Exp.J)が衝突して損傷したが、外部に面した部分そのまま放置されている例もあり(写真 7.1-1)、雨仕舞いの問題が見落とされている。ただし、内部の修復状況は不明である。さらに、剥落しそうになっているコンクリートがそのまま放置されている場合もあり、コンクリート片落下による事故の危険がまだまだ存在している。Exp.Jに段差が生じた場合には、仕上げにより段差が解消されていると思われるが、落下しそうなコンクリートをはつって除去する、防護ネットを取り付けるなどの方法で、少なくとも危険を取り除く対策だけは講じられなければならない。

写真 7.1-1 Exp.j の損傷がそのまま放置されている状態 (輪島市立鳳至小学校)

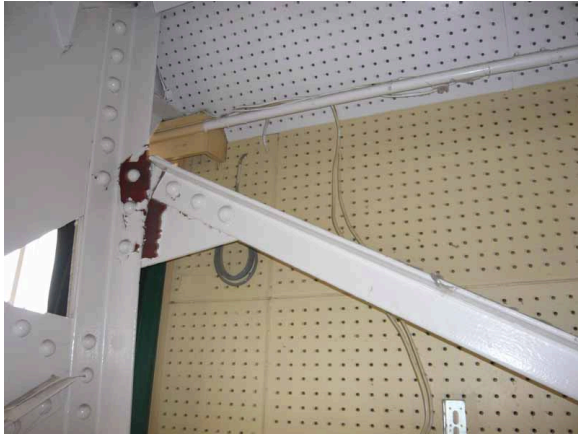
写真 7.4-3 ステージ側 X 形筋かい接合部の損傷(未補修)

ステージ側では端 2 スパン部分で X 形となっており、ラチス形式のつなぎ梁がラーメン隅角部の対角位置に取り付ける。そのために、外フランジと筋かいの交点につなぎ材がなく、柱外フランジとガセットプレートが折れ曲がるなど、柱に大きな損傷があったが、まったく補修されていなかった(写真 7.4-3)。特に、柱フランジは長期応力を受けているので、折れ曲がったガセットプレートの取替え、柱外フランジの補修、錆止め塗装等による復旧がまず必要である。さらには、筋かいの引張軸力を受けるためのつなぎ梁を取り付けることが重要であると思われる。

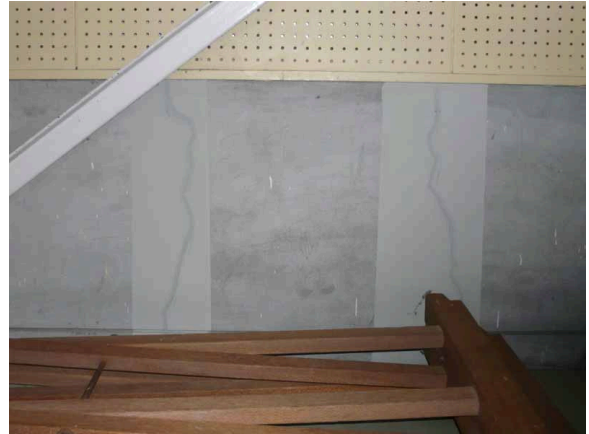
写真 7.4-5 RC 腰壁のひび割れ補修状況

ギャラリーRC腰壁のひび割れの補修がなされていた。目立ったひび割れのみを塗装したように思われる(写真 7.4-5)。

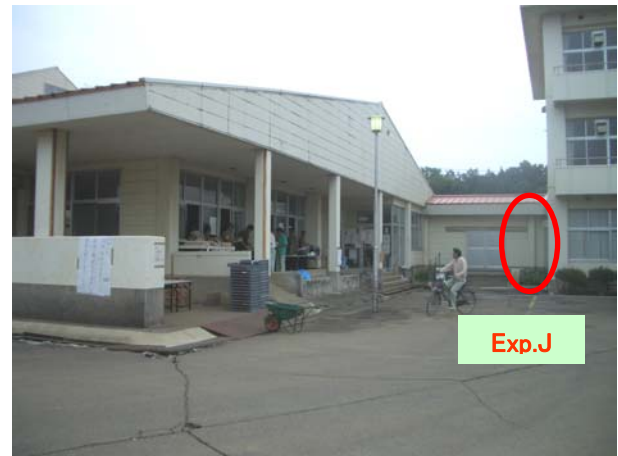
致命的な被害を受けたRC造建築物は極めて少ない。地盤の影響が大きく、入力が小さかったと推測される。全体の傾向としてエキスパンションジョイント(Exp. J)に大きな損傷を受けた建物が多かった。建物の変形だけでなく、とくに地盤の変形も合わさってExp. Jが衝突した形跡がある。写真2.1-1、写真2.1-2は日吉小学校の渡り廊下のExp. Jの損傷状況の一例である。Exp. Jの基部も損傷していることから、地盤とともに建物の基部も動いたと考えられる。Exp. J間隔を決めるための設計手法を再考する必要がある。

写真 2.1-1 日吉小学校渡り廊下全景

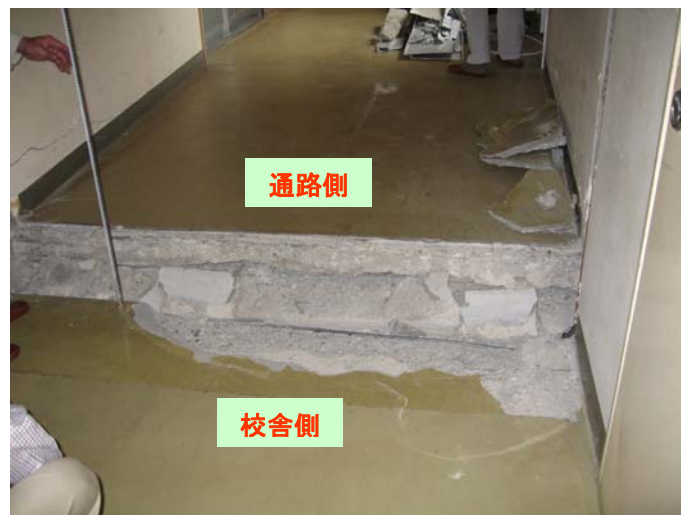
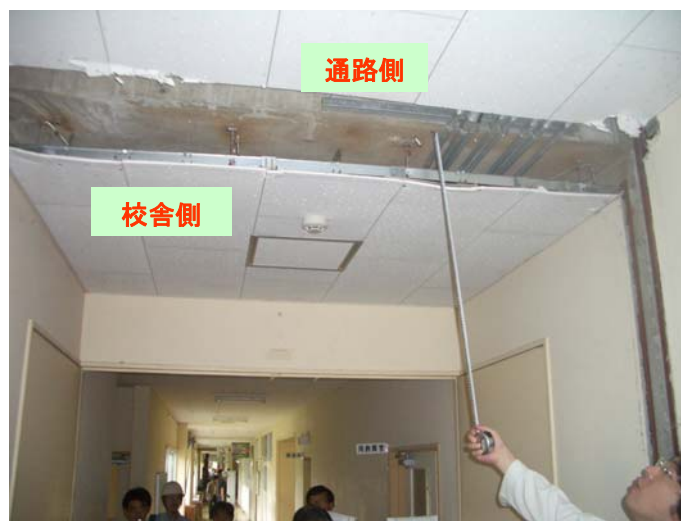
写真 2.1-2 Exp.Jの損傷の一例(日吉小学校)

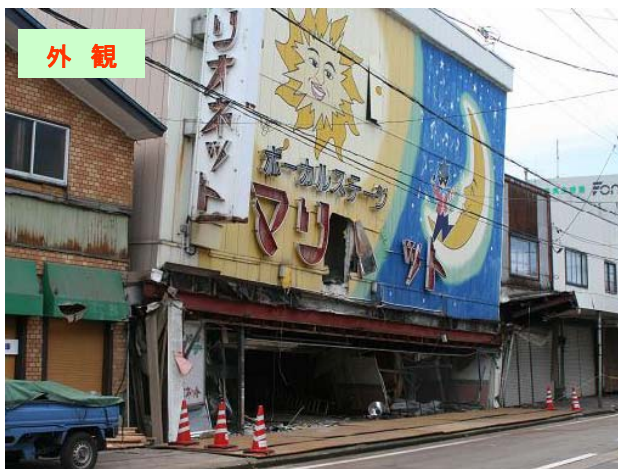
RC造建築物で大破した例としては、東本町の商業建築がある。写真2.1-3に示すように1階部分が完全に倒壊している。1階の丸柱は、せん断破壊しており、主筋が座屈している。せん断破壊した丸柱の様子は、主筋が丸鋼、せん断補強筋は30cm以上の間隔である。梁端にはハンチがあることから、建設の年代はかなり古いRC建物と想像される。間口は1スパン（約4間）、両側にオーバーハングがあり、

写真 2.1-3 1階部分の倒壊(東本町の商業建築)

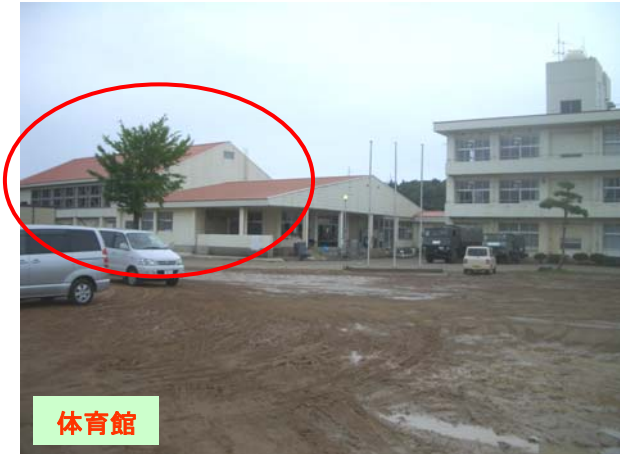
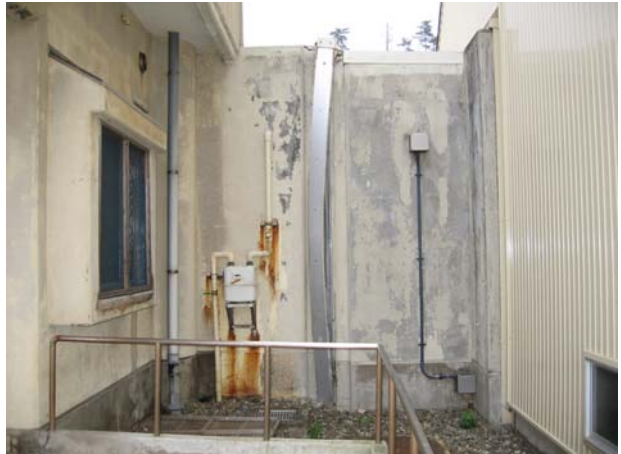
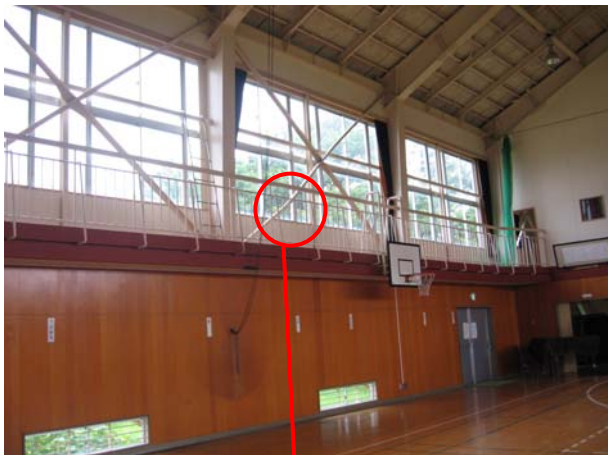
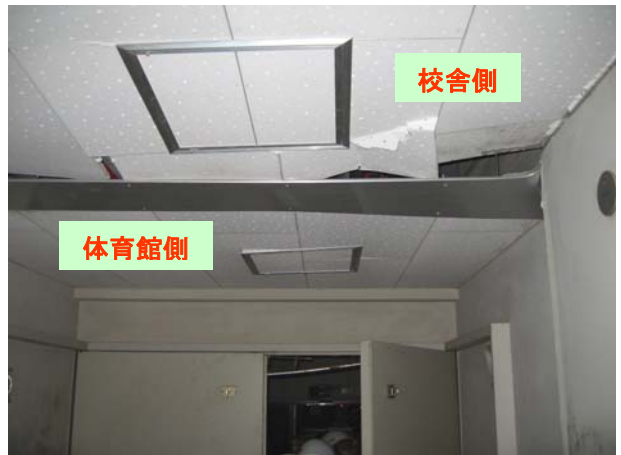
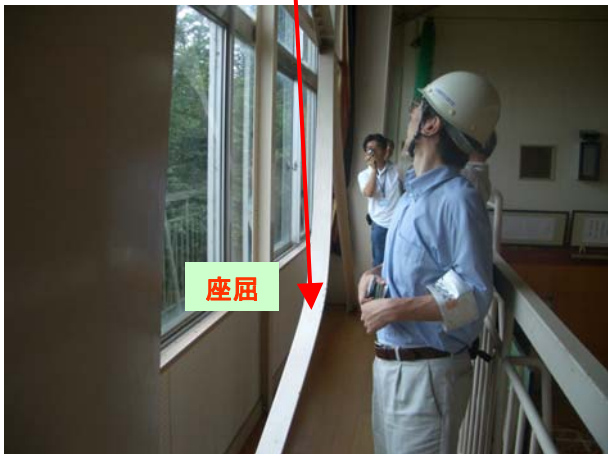
写真2.2-2に高浜小学校の体育館、校舎棟間の渡り廊下のExp. Jの損傷例を示す。Exp. J部の基部が損傷しており、RC造建物と同様の被害状況である。

写真 2.2-1 軸組筋かい座屈(日吉小学校体育館)

写真 2.2-2 体育館と校舎棟渡り廊下の Exp. J の損傷 (高浜小学校)

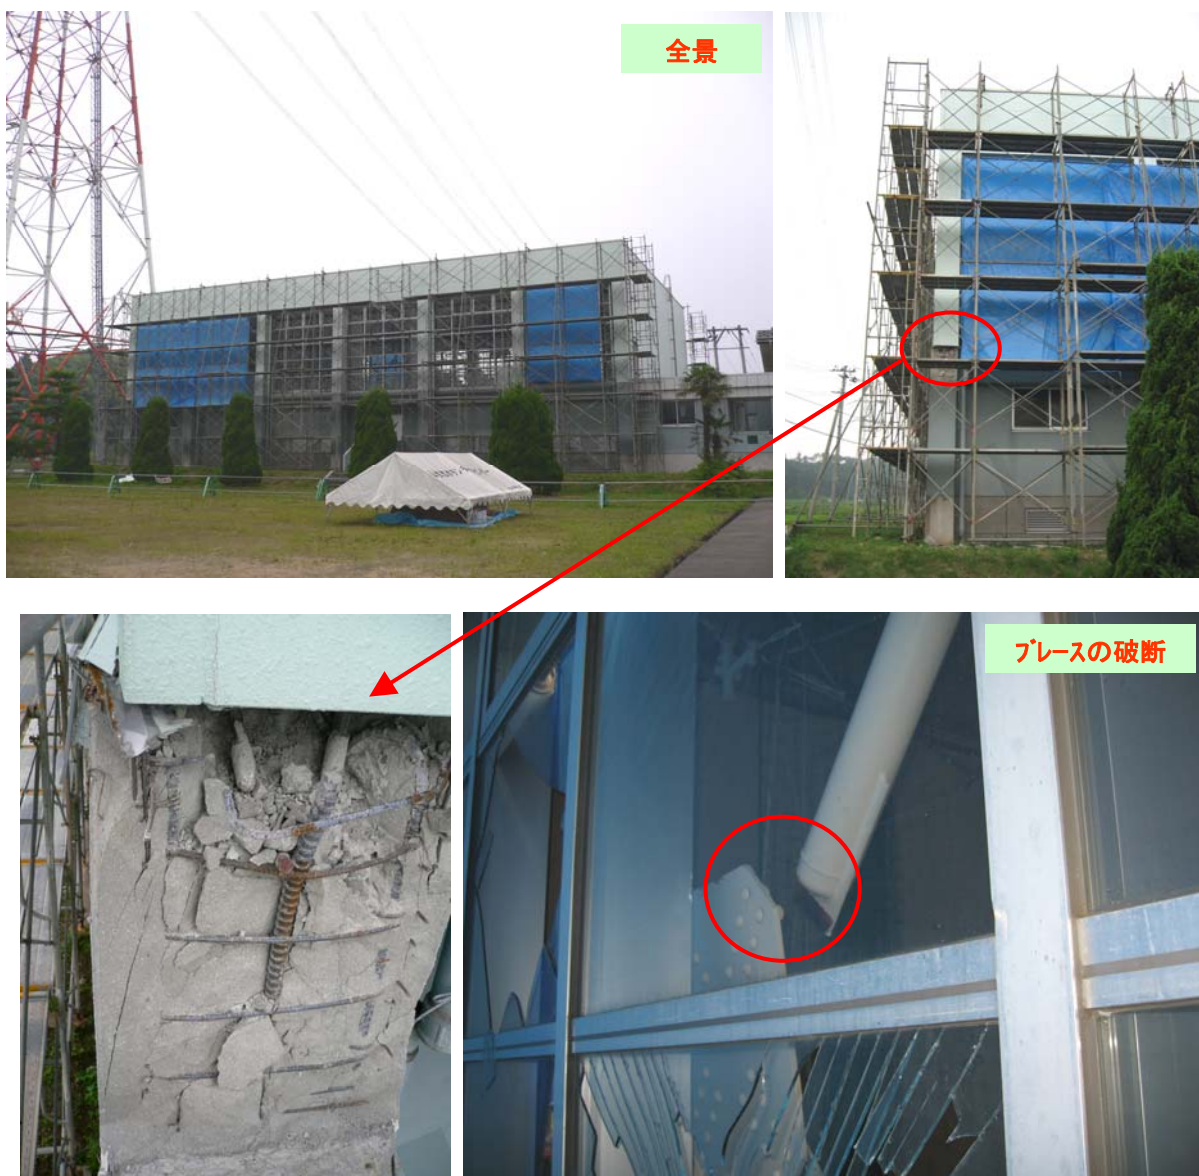
ブレース6ヶ所全てが破損しており、その内の4ヶ所はブレース側のガセットプレートが第1ボルト孔から破断していた。

鉄筋コンクリートの柱と上部鉄骨柱ベースプレートの取り付け部では、コンクリートが剥離し、一部柱脚において鉄筋が露出し、アンカーボルトが抜け出していた。

写真 2.2-3 上部鉄骨柱ベース部分のアンカーボルトの損傷とブレースの破断（勝山地区集会場）

その他、内外装材や設備機器等の脱落などの被害が多数見られた。今後、非構造要素、設備機器等を含めて、構造物の細部まで耐震性の検討をしておく必要がある。

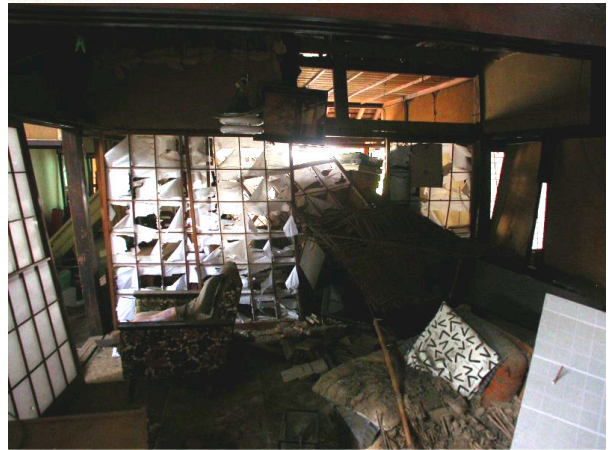
写真 4.5-2 上の住宅内部、地震時の変形により、障子が破れた様子が見える。

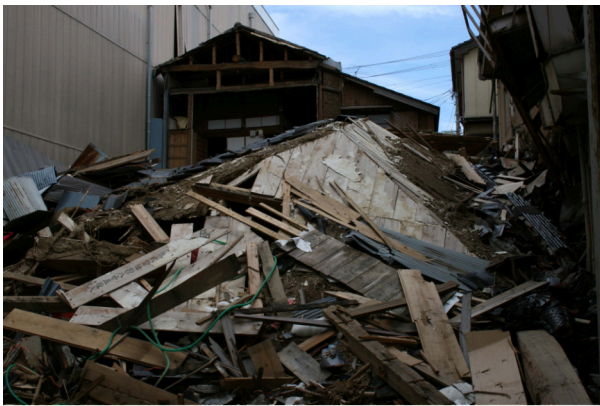
市街地で倒壊した土蔵はいずれも土居葺きを欠いていた(写真 5.1)。そのため瓦の下に入った雨は屋根の土から次第に壁土に伝わって壁土の強度を損なうばかりか小舞や貫、柱までも腐朽させ、軸組の構造強度を弱体化させたと考えられる。

柏崎では土蔵の屋根土の上下に漆喰を塗るが、瓦の土居葺き(杉皮、粉板、ルーフィング等)がない。野地板の上に塗る漆喰は板との馴染みをよくする事が目的だったようであり、土の上の漆喰は瓦の下に回った雨水が土に染込むのを止めようとしたのかもしれない。しかし、そこには瓦棧が塗り込まれているから、雨水を完全に留める事は困難であろう。

写真 5.1 野地板に塗った漆喰。右端にモルタルで固めた熨斗積が形を保ったまま見える。

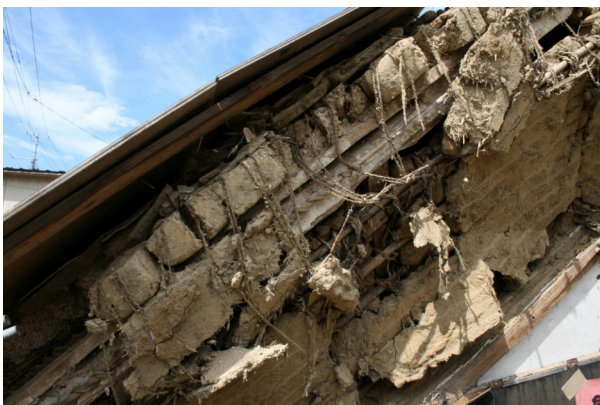
軒の蛇腹上部に日干し煉瓦が並べて貼付けてある。屋根土の堰としたものであろうか(写真 5.2-1)。縄で縛り付けてあるが、これだけで蛇腹の形を保つには不安である。

写真 5.2-1 ケラバに並べた日干し煉瓦。上のコンパネは後世の修理によるもの。屋根土の上下に漆喰の層が認められた。

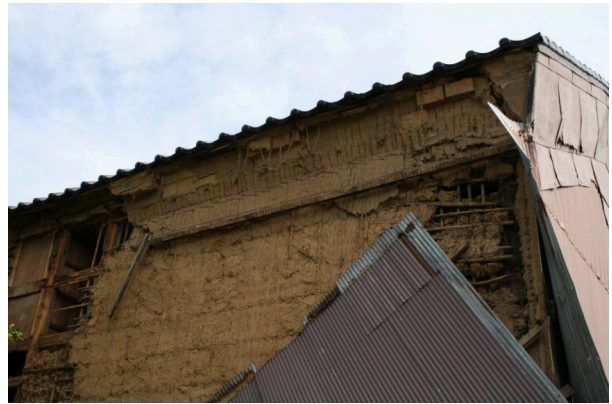
軒蛇腹の上縁に煉瓦を貼付けているものがあり、煉瓦は縄で縛り付けてあったようだが野地板の上はともかく蛇腹のものは壁の剥離を助長したようにさえ見える(写真 5.2-2)。

写真 5.2-2 軒瓦の下に煉瓦が縄で吊り下げてある。既に老朽化が進んでいた。

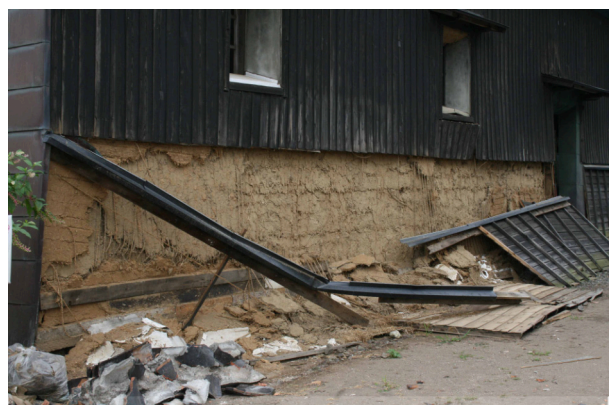
土壁は非常に厚く、大きく2層からなる。層間には3寸ほどの間隔で縄暖簾のように荒縄が塗り込めてあり、これが却って2層を剥離させたように見える(写真 5.3-1)。「縄暖簾」は長さが6尺ほどで、その両端は扱き棧に留めるものと横に渡した縄に絡げたものがある(写真 5.3-2, 3, 4)。土壁の一体化を目指したはずのスダレ状の縄列が剥離の原因となったと考えられる。

写真 5.3-1 縄列の面で壁土が剥離崩落した腰壁。

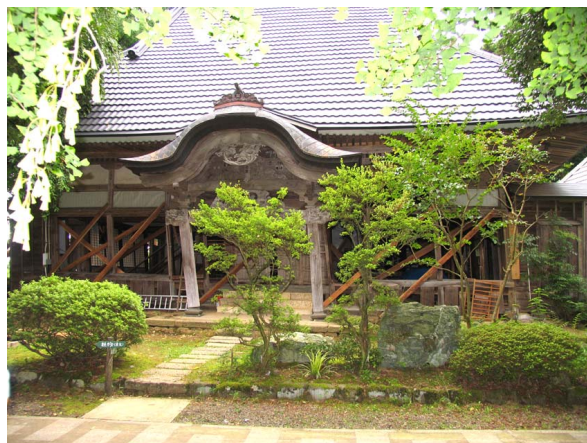
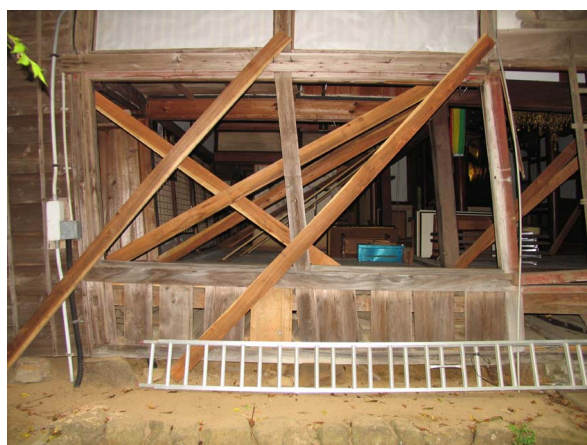
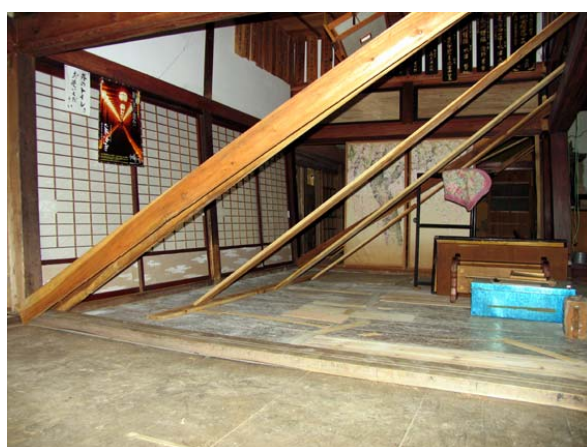
大清水の大泉寺では、文禄2年（1593）の茅葺観音堂は柱が礎石からわずかに移動した程度で被害はほとんどみられなかつた。しかし、直ぐ近くにある金属板葺の本堂は、多くの柱が内法長押下で折れ、倒壊寸前であった（写真6.2-1～3）。しかし、貫の入っている土壁や内法上の欄間壁には大きな被害はみられなかつた。茅葺の山門は半数近くの柱が礎石からずれていたが、大きな損傷はみられなかつた。

写真 6.2-1, 2, 3 大泉寺本堂の被害

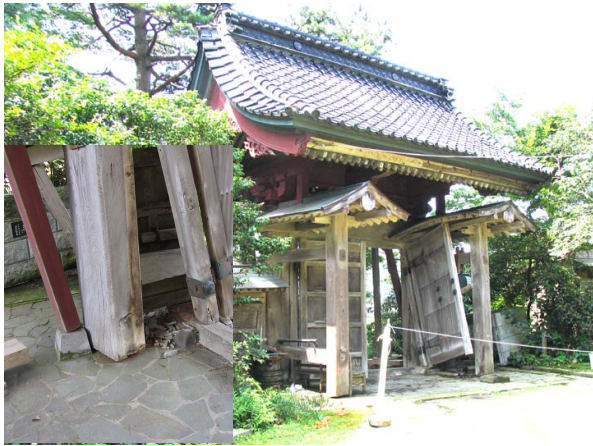
の漆喰壁の割れと柱にわずかな移動がみられた程度で、大きな被害は見受けられなかつた。なお、屋根の母屋に位置する部分に直線状に瓦のずれがわずかにみられ、小屋組が被害を受けていることも考えられる。一方、入口に建つ山門が捻られたように柱が礎石から移動し、そのことによって扉廻りが破損し、全体的に前に傾いていた（写真6.2-4, 5）。この山門は高麗門の形式で、控柱が倒壊を防いだことも考えられる。

写真 6. 2-4, 5 宝蔵寺山門の被害

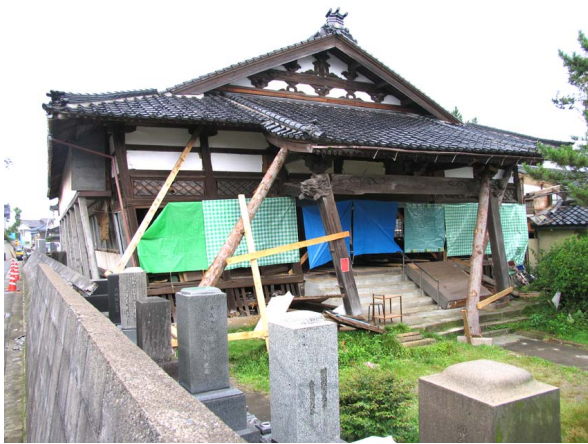
本堂は入母屋造平入の銅板葺の比較的新しい建物で、向拝柱が多少傾いていたが、外観からは大きな被害はみられなかった。しかし、それ以外の本堂は入母屋造妻入の瓦葺建物で（背面は切妻となる）、比較的屋根勾配が緩く、直線的な建物である。いずれも屋根には被害がみられないが、城願寺本堂は柱が大きく傾き、倒壊寸前の状態であった（写真 6. 2-6）。妙行寺本堂は正面が壁の剥離

写真 6. 2-6 城願寺本堂の被害

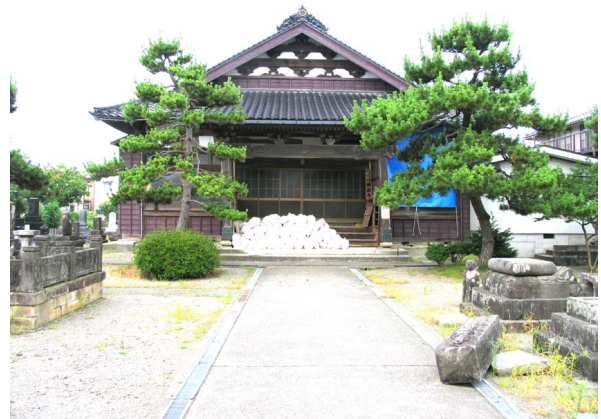
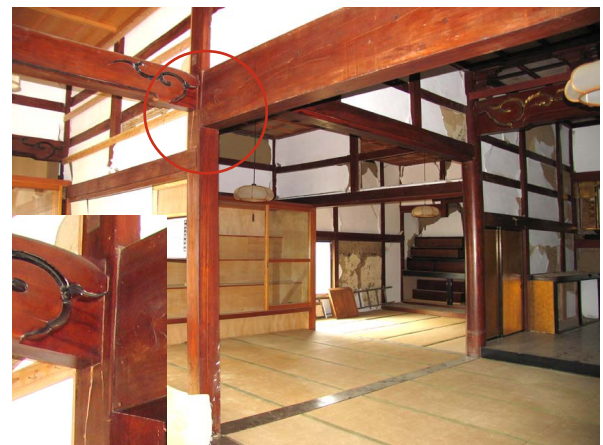
明蔵寺本堂は向拝が傾き、外壁の一部に落下した壁がみられたり、筋交の破断による板壁の損傷がみられたが、外観からは大きな被害はみられなかった（写真 6. 2-8）。しかし、内部のほとんどの土壁は仕上げの漆喰が亀裂あるいは剥落し、一部に荒壁が落下して小舞が露出している部分もみられた（写真 6. 2-9）。また、大きな虹梁が取り付け柱の仕口部分が割裂しているものもみられた。この建物は新潟県中越地震による被害を受け、その後補強工事を行なっているため、この程度の被害ですんだものとみられる。このように建物外部に被害があまりみられなくても、内部に相当の被害があったものとみられる。同様なことは、東本町の浄敬寺内にある住宅と小さな堂が一体となった建物でもみられた。

写真 6. 2-8, 9 明蔵寺本堂の被害

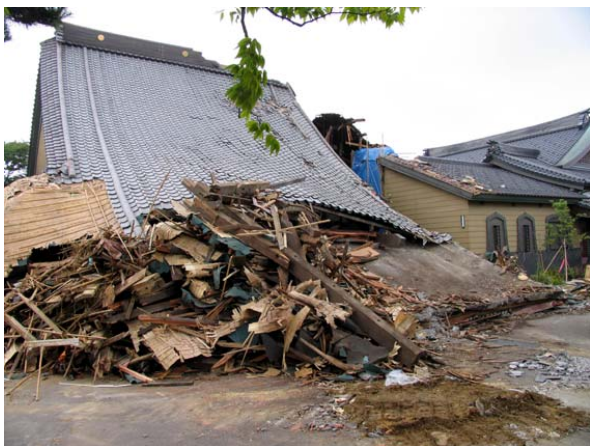
聞光寺本堂は、屋根を残し完全に倒壊していた(写真 6. 2-11)。屋根がコンクリートで造られていた向拝は屋根の形もなくなっていた。新潟県中越地震後に瓦を葺き替えたそうであるが、地震に対する根本的な補修は行なわれなかったようである。隣接の新しく建てられた瓦葺の大きな庫裏には被害がみられなかった。

写真 6. 2-11 聞光寺本堂の被害

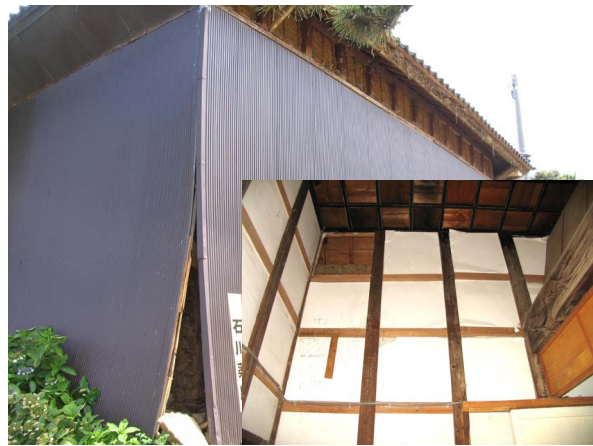
当市で最初に土蔵造で建てられたとみられる閻魔堂は、遠目では被害がなかったようにみられるが、外壁の金属板が大きく膨らみ、土壁が柱や貫から剥離したことが窺えた(写真 6. 2-14, 15)。また、軒裏の土壁も下地ごと落下していた。しかし、内部は漆喰壁の剥離や亀裂程度であり、開口部の少ないことと、柱や貫が細かくはいった籠状建物であることが幸いしたものとみられる。

写真 6. 2-14, 15 閻魔堂の被害

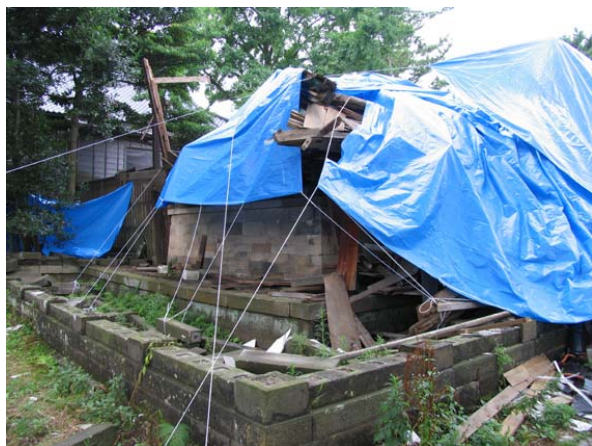
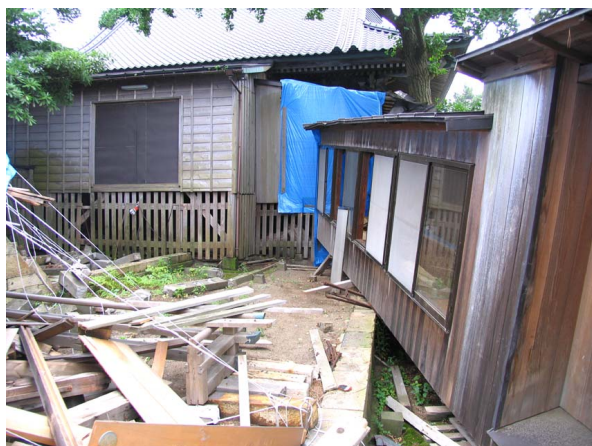
西本町1の柏崎神社は特に被害が大きかった。高い石積の基壇上に建てられた瓦葺の本殿や幣殿は倒壊し、隣接して建てられた小さな平屋の鉄板葺建物は約2mも移動していた(写真6.3-1, 2)。しかし、棟続きの瓦風鉄板葺の拝殿は土台や縁束が数cm移動し、柱頭にわずかに割裂がみられる程度の被害であった。

写真 6.3-1, 2 柏崎神社本殿等の被害

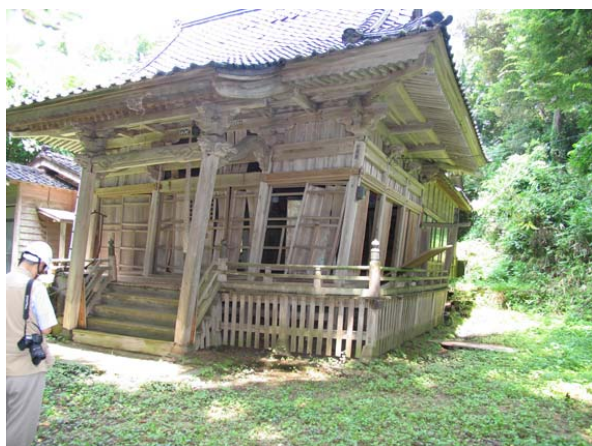
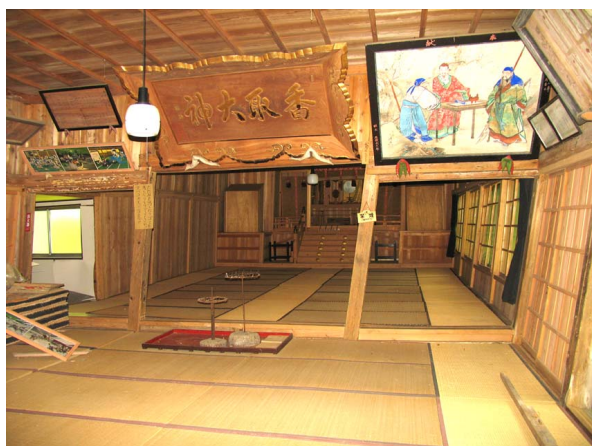
椎谷の香取神社社殿は大きく傾き、倒壊してもおかしくない状態であった(写真 6. 3-8, 9)。その傾きは本殿に近づくに従い、減少していた。本殿付近に比較して、拝殿廻りは開口部が大きく、壁が少ない平面である。桁より上の屋根には被害が見受けられなかった。向拝の海老虹梁は向拝柱付近で破断し、頭貫・内法長押・切目縁長押付近では各部材が外れかけていた。内法上に嵌められた縦板は横ずれをおこし、被害の大きい場所では外れていた。同様に内法下の開口部に入れられた板戸は、その変形から框や棧から板が剥がれていた。

写真 6. 3-8, 9 香取神社社殿の被害

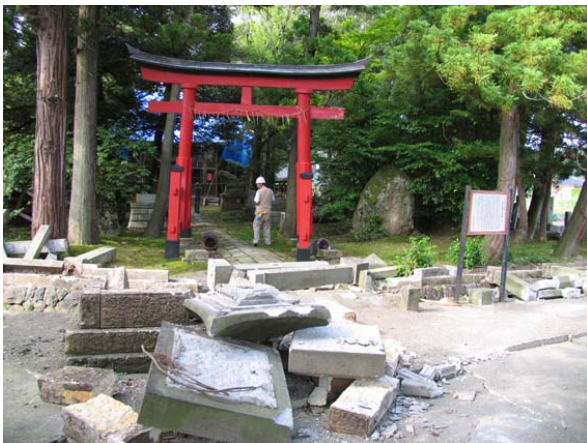
写真 6.3-15 多多神社鳥居等の被害
