2007年能登半島地震および新潟県中越沖地震建物被害調査研究報告書

2008年3月

福井大学大学院工学研究科  
建築建設工学専攻  
実践的建築設計・構工法研究グループ（研究代表組織）

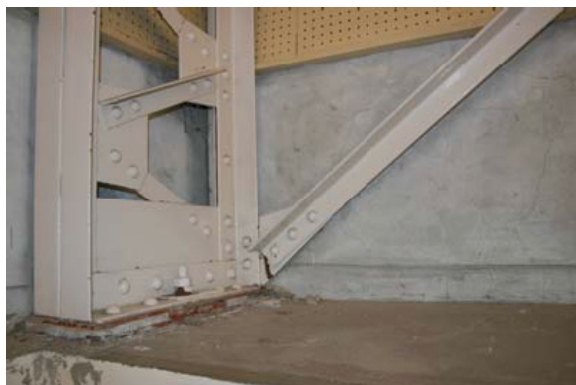
1階RC造、2階S造の体育館は、張間はリベット接合のラチス柱ラチス梁の山形骨組で、桁行は両端スパンでのX形引張筋違で地震力に耐える構造形式である。一つのX形筋違構面での座屈と総ての山形鋼筋違のガセット取付け部に損傷が、ピン柱脚部にねじり変形が見受けられた(写真2.1-1)。いずれも筋違がラチス柱の外フランジに取付き、柱脚断面の中央部に2-φ22のアンカーボルトが配置されているためである。一方、ステージ側では端2スパンでX形を構成しているが、ラチス形式のつなぎ梁がラーメン隅角部の対角位置に取付けているため外フランジと筋違の交点につなぎ材が無く、柱外フランジが折れ曲がるなどの大きな損傷が見受けられた(写真2.1-2)。また、屋根面のX形水平筋違でも桁面に近い通りでは僅かな座屈変形が、床の沈下による開口、RC壁の曲げ亀裂、外部の液状化も見受けられた。

このように繰返し力を受ける引張筋違での座屈、筋違の偏芯接合による柱脚部でのねじりや筋違取り付け部での柱フランジの面外変形が起きたことでいずれの筋違構面も剛性、耐力があまり発揮できなかったことが、著しい建物被害を誘発するリベット破断や端あき破断を生じなかった一因といえるかもしれないが、見掛け

写真 2.1-1 柱脚と接合部の損傷

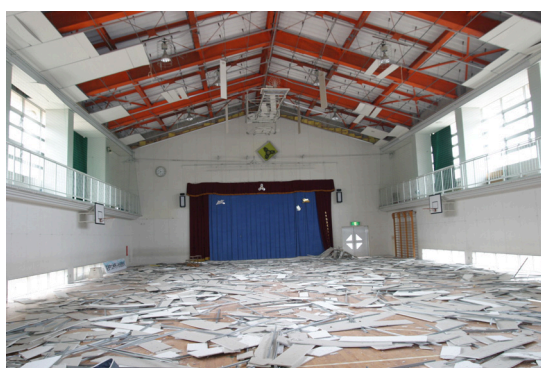
2007年3月25日に能登半島地震が起きた。神野小学校は能登町にあり、震度6弱の地震を受けている。神野小学校の体育館(写真3.2-1)は、昭和61年に竣工した比較的新しい建物である。本体育館は次のような構造形式である。下部構造はSRC架構である。そして、図3.2-1に屋根伏図を示すが、屋根は折板葺のS造で、天井には段差部を有し、張間がスパン17mのH形鋼の山形ラーメンである。桁行方向は長さ30mで5スパンある。現地被害調査においては、構造部材の被害は見られなかった。一方で、非構造部材の被害で、特に天井パネル(岩綿吸音板)がほぼ全面落下していた(写真3.2-2)。この天井は、事務所に使われるTバーとHバーを使用し岩綿吸音板を乗せ掛けるラインタイプのシステム天井と同様に組み立てられており(図3.2-2)、耐震的な検討を適切に行わないままに、勾配を有する大面積の天井に適用したものと考えられる。

写真 3.2-2 天井パネルの大規模落下

本学校体育館で天井材の大規模落下が生じた原因のひとつとして次のことが推測できる。地震発生時に桁梁付近の最大応答軸力の大きい T バーの座屈、天井パネル（岩綿吸音板）と H バーの滑落・落下等様々な連鎖的な原因が考えられる（天井の構成図 3.2-2）。しかしながら、本天井材はほぼ全面落下しているので、落下原因を特定及び検証することは困難であることを断っておく。この被害で次の教訓が得られたと言えよう。

本体育館の天井は耐震的な検討を適切に行わないで、本体育館のような勾配を有する大面積の天井に適用したものと考えられる。したがって、勾配を有する大面積の屋根にこの種の天井材を使用するためには十分な耐震安全性の検討が必要であった。また、段差位置で縁を完全に切って別々の天井として設計することも必要であったと考えられる。

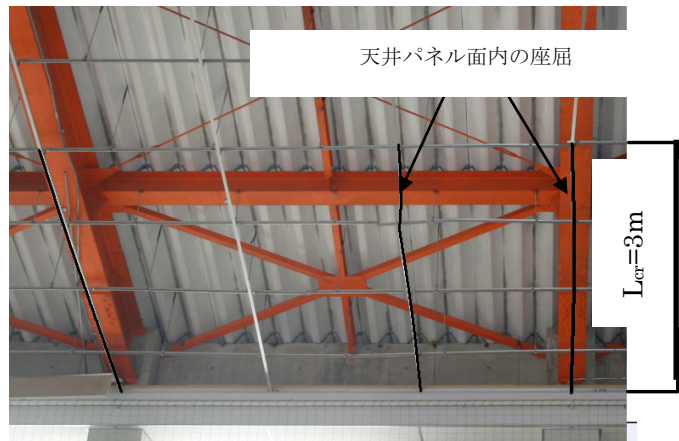
本弾性地震応答解析結果は次のとおりである。解析によって求めた最大応答軸力(N<sub>max</sub>)を弾性座屈荷重 N<sub>cr</sub>=844N [L<sub>cr</sub>=3m(図 3.2-5、写真 3.2-3)] で除した比を表す。水平成分 4 波のうち、NOTO NS の解析結果のグラフを図 3.2-6 に示す。4 波共に、B'~D'の間で N<sub>max</sub>/N<sub>cr</sub>=1 を超えており、その部位では T バーは座屈すると考えられる。また、NOTO NS の解析結果は、対象建築物

写真 3.2-3 Tバーの座屈長さ

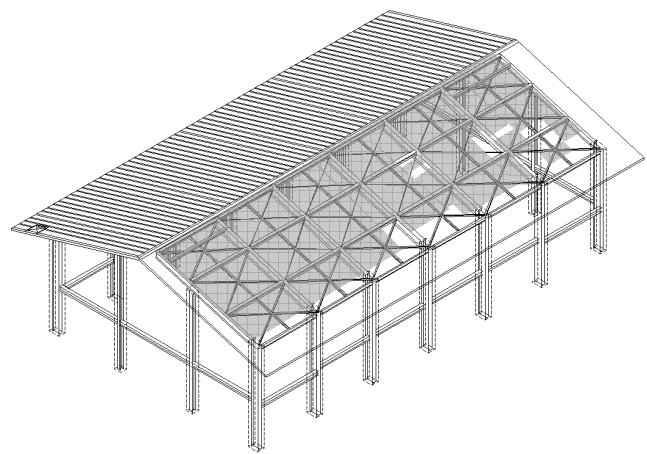
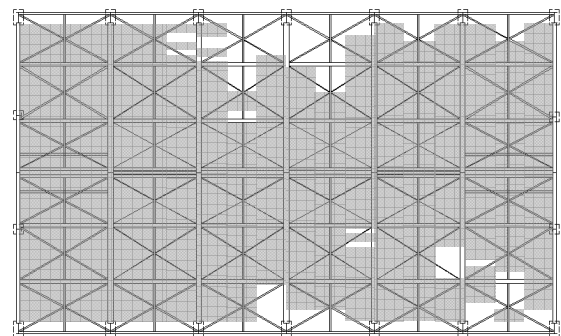
図 3.2-7 地震により落下した天井パネル（黒塗部が落下したパネル）

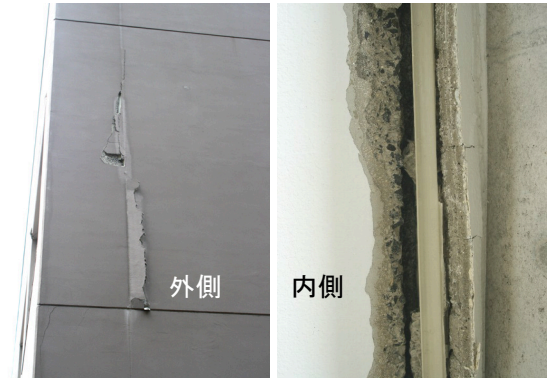
建物周囲の埋め戻し部分が沈下した(写真3.3-1)。構造スリットのクリアランス不足により、構面内の壁端部(写真3.3-2)、ほとんど全ての垂れ壁際スリットが損傷した(写真3.3-3)。

写真 3.3-2 構面内壁端部のスリットの損傷

スリット部が損傷したということは、スリット幅が小さすぎたということに他ならない。しかし、スリット幅を大きくすれば、雨仕舞いも悪くなり耐久性を損ねることになるので、不必要にスリット幅を大きくしたくない。スリット幅を大きくしないものとするれば、スリット部の損傷を防ぐためには応答変位を小さくすることが必要で、いくつかの改善方法を検討する。

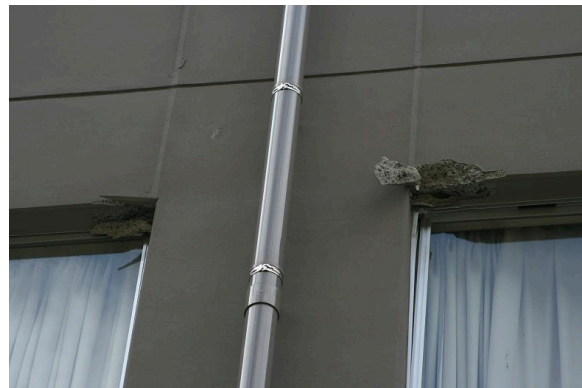
写真 3.3-3 垂れ壁部スリットの損傷

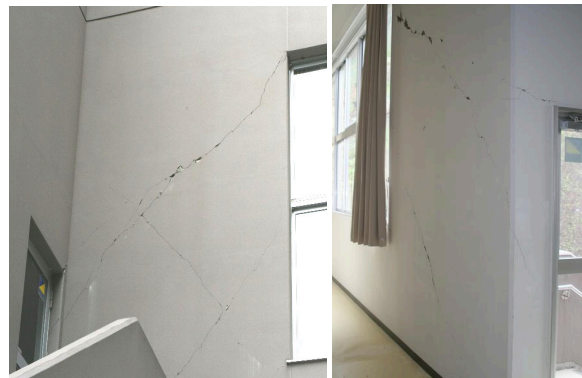
構造スリットが設けられていない構面外の雑壁にせん断ひび割れが生じ(写真 3.3-4)、非常階段への扉の開閉ができなくなった。2階ギャラリー部で、窓枠取付け目地の開きが全面にわたって生

写真 3.3-4 構面外雑壁のせん断ひび割れ

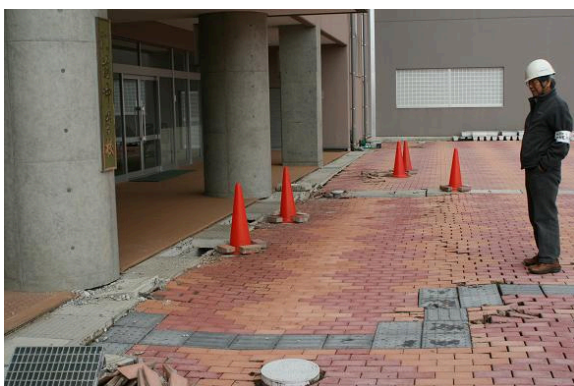
写真 3.3-1 建物周囲の埋め戻し部分の沈下

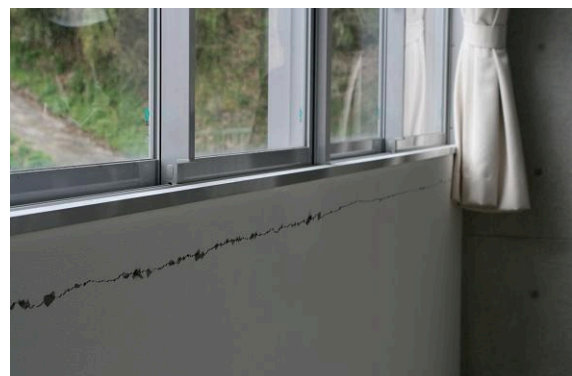
じた(写真 3.3-5)。腰壁の両側に構造スリットが設けられているが、窓枠が柱と一緒に水平変位を起こしたためである。

写真 3.3-5 窓枠取り付け部目地の開き

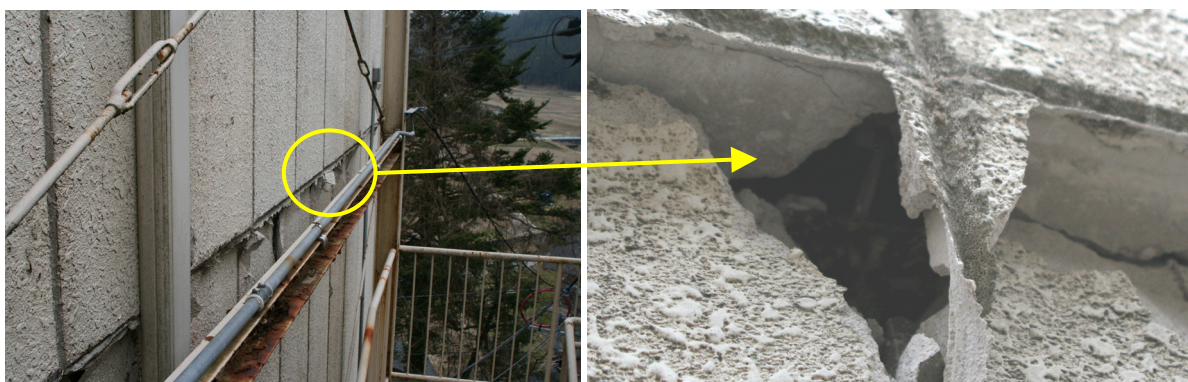
校舎の3階においてALC外壁、ALC間仕切り壁、LGS間仕切り壁等の破損や面外への倒れが著しかった。鉄骨造外階段に面する構面(H形鋼柱が強軸方向に使われている)はX方向のフレーム剛性の差から変位が大きくなることが予想されるが、ALC板外壁が脱落しそうな状態になった(写真3.4-2)。校舎の両妻面には筋かいがあり、目地部も含めてALC板の損傷は見られなかった。ALC板は縦壁挿入筋構法で取付けられているが、面外方向への脱落防止については、内側

にアンクル材が水平に取り付けられて、それを3箇所で躯体に固定しており、壁芯は構造骨組の通り芯より300~375mm程度外側へずれていた。さらに、この固定部分の錆がひどく、断面欠損している状態であった。

写真 3.4-2 脱落しそうになった外壁の ALC 板

いは倒壊しても不思議ではないが、鉄骨構造の場合には応答変位が大きくなることを考慮した非構造要素の取り付け方法を、慎重に検討しておく必要がある。

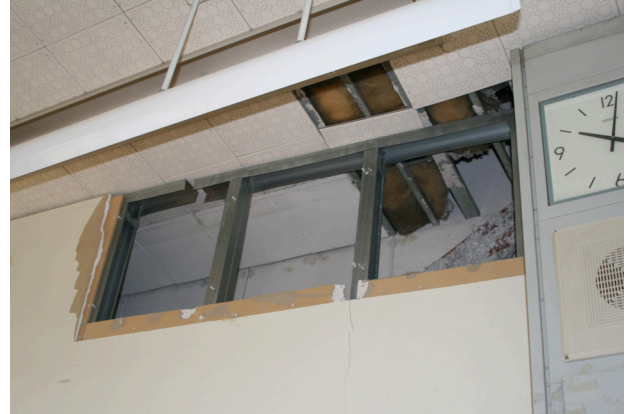
妻面や階段室で筋かいがあるところでは、これを覆うための化粧壁がラーメン芯を外れたところに設けられるが、ここでも天井が先に施工され、化粧壁は天井にも固定されていない状態で、躯体に大きな変形が生じれば、当然ながら脱落する状況であった(写真3.4-6)。2階、1階と下がるにつれて、間仕切り壁の脱落状況は少なくなるが、間仕切り壁の施工状況は同じであった。

写真 3.4-6 ALC 板と筋かい構面の化粧壁

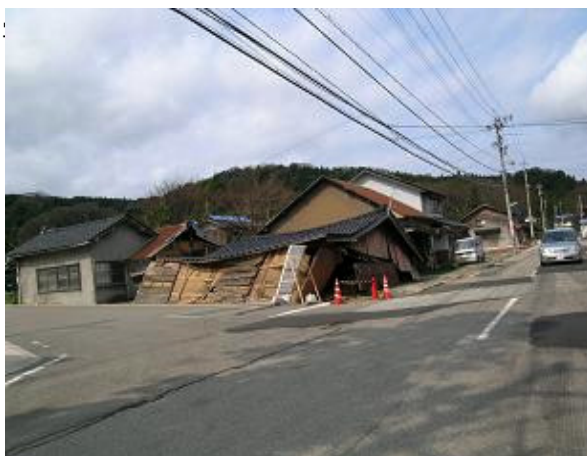
屋根のブルーシートは瓦(棟)のずれ、落下を示す。被害の少ない家屋でこの被害の原因は、木造在来工法が構造体下部を基礎と緊結することによって家屋上部が大きく揺れたと考えられる。また、ずれ・落下の程度は瓦の葺き方(土置き、銅線留め、釘打ち)にも関係すると思われるが、正確には把握できていない(写真4.1-1, 2)。

写真 4.1-1 倒壊家屋の屋根瓦 (門前地区)

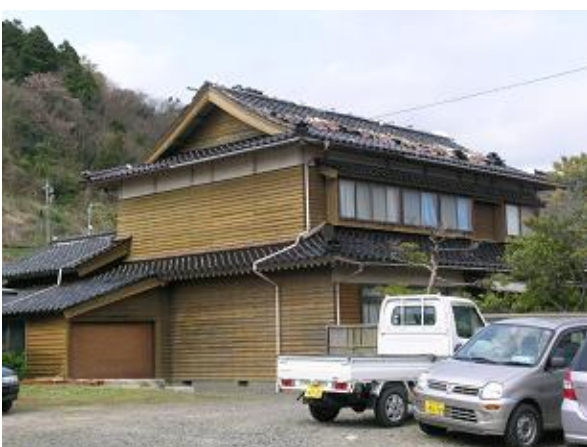
写真 4.1-2 非倒壊家屋の屋根瓦 (鹿磯地区)

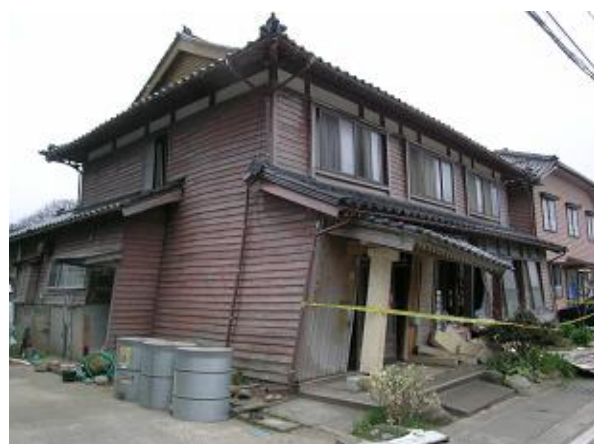
2階建住宅の1階柱の損壊による住宅の倒壊・傾斜が多く見られた。事例では柱周囲の柱間装置の不統一、横架材断面寸法の違い、無理

な継ぎ手、柱径・壁量の不足などが原因と考えられる(写真4.1-3, 4)。

写真 4.1-3 柱の損壊事例1 (道下地区)

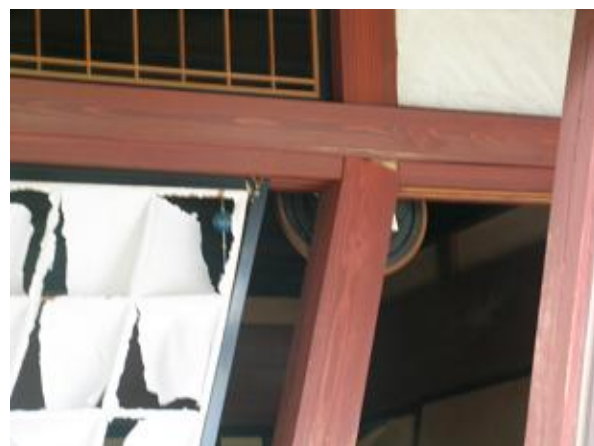
写真 4.1-4 柱の損壊事例2 (道下地区)

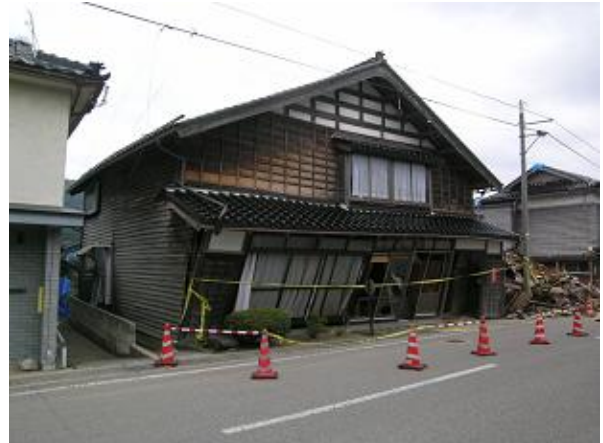
写真 4.1-8 被害を大きくした下屋 (道下地区)

下屋が破壊したり、柱や梁がずれたりしている状況が見られた（写真 4.2-4）。下屋であっても、十分な構造強度が必要で、筋かい、火打梁などをバランスよく配置し、本屋を補強するような構造が望ましいが、その逆の場合が多数見られる。

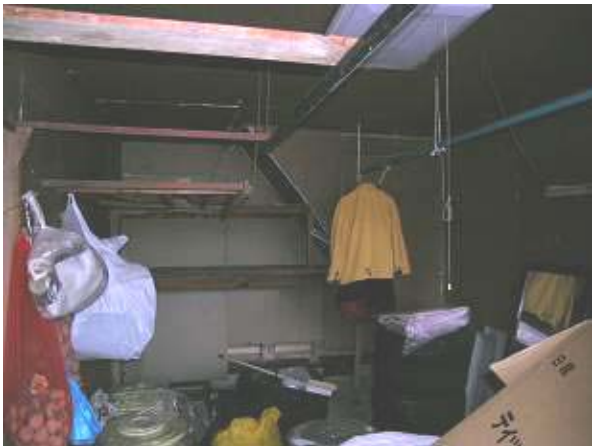
家族数の増加、車の所有などから住宅には増築が行われる。この場合、ちょっとだからといって構造的に手を抜いた事例に被害が目立つ。基礎にコンクリートブロック造を用い、壁が付かない独立した隅柱を持った増築事例では、筋かいが施されていない既存家屋の被害が小舞壁のひび・仕上げ材の剥落程度であったのに対し、増築部は傾斜等の大きな被害を受けている(写真4.1-6, 7)。

写真 4.1-6 C/B基礎増築部の階段半落下  
(穴水地区)

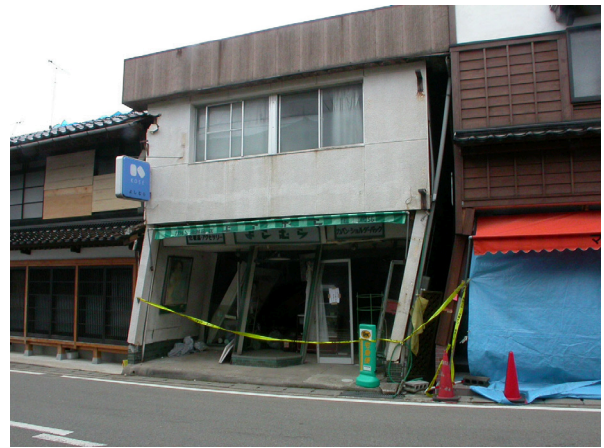
写真 4.2-1 門前地区の商店の被害例

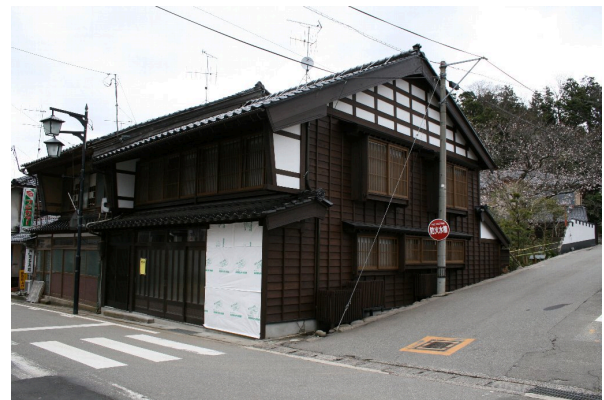
写真 4.2-2 門前地区の木造住宅は、一見被害が少ないように見えるが、内部は大きな被害を受けている。

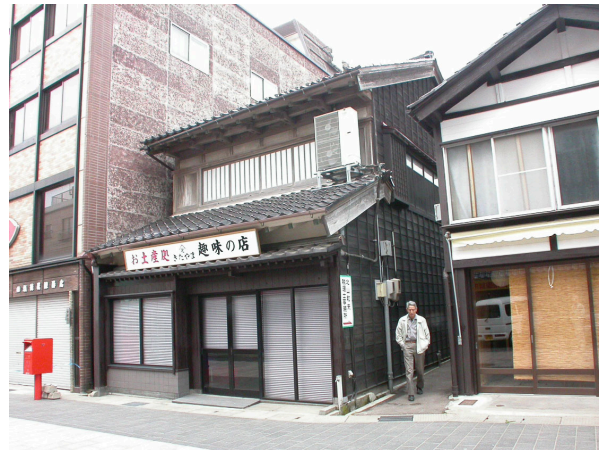
写真 4.2-5 鳳至地区に建つ商店  
ほとんど被害が見られない。

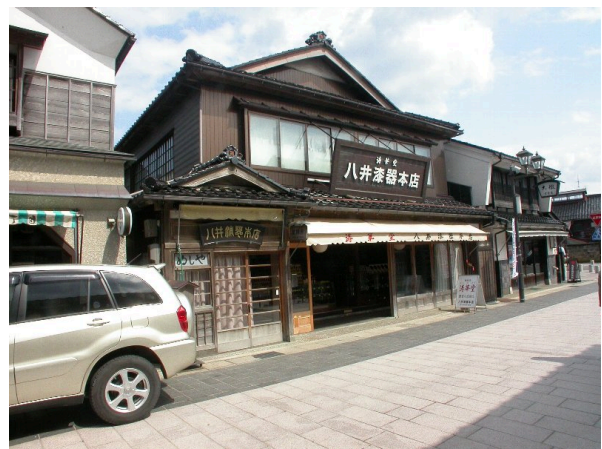
写真 4.2-6 鳳至地区に建つ商店  
これもほとんど被害が見られない。

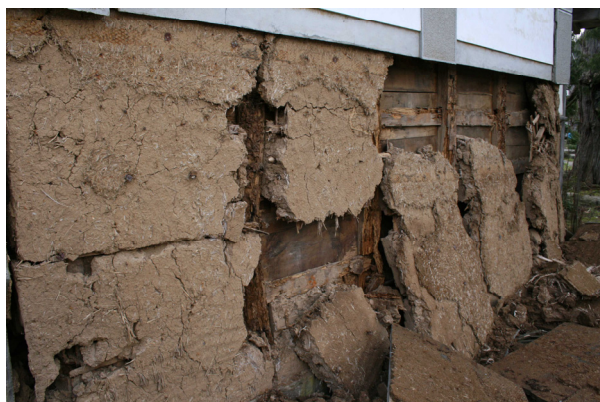
腰壁はもともと下見板や豎羽目などで土壁を風雨から守っていたものだが、戦後になるとモルタルに変える事例がでてくる。不燃材料でもあるモルタルに耐久性をも期待してのことであろうが、湿気を呼び通気性を損なうモルタルは土壁を弱らせ小舞や軸組を傷めていた。さらに、土蔵の場合は柔らかい土壁の上に硬いモルタルを塗ることによって土壁の負担にさえなっていることを忘れてはいけない（写真 5. 3-1）。腰の石貼りはモルタルと異なり釘で柱に止めるのであるが、石と柱の間に一定の距離があることが、石への地震力を確実に軸組に伝えることができないうために崩壊しやすいと考えられる（写真 5. 3-2）。

写真 5. 3-1 腰のモルタルがメタルラスともども崩落した。上部もモルタル仕上だが辛うじて崩落を免れた。柱は既に腐朽していた。

腐朽しにくい材料の選択。貫の間隔など適切な軸組構法。重い壁を支える確実な小舞編と結び下げの施工。壁土の確実な付着。固く重いモルタルを土壁に負担させない。石張りの腰壁は軸組に確実に止める。壁土に雨水を侵入させない屋根の適切な工法。そして経年劣化に応じた適切な保守管理。被害を受けた土蔵の大部分はこうした問題を抱えていたと言えよう。適切な施工や保守の方法は地元の業者や職人の肩に掛かっている。彼らを指導する立場の設計者や管理技術者も、伝統工法の事は知らないでは済まされない。初心に返って謙虚に知識と技能を磨き、被害が軽減できるような建築の実現に努めたいものである。

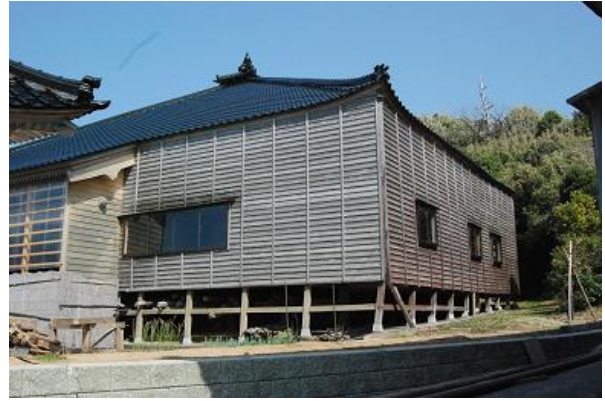
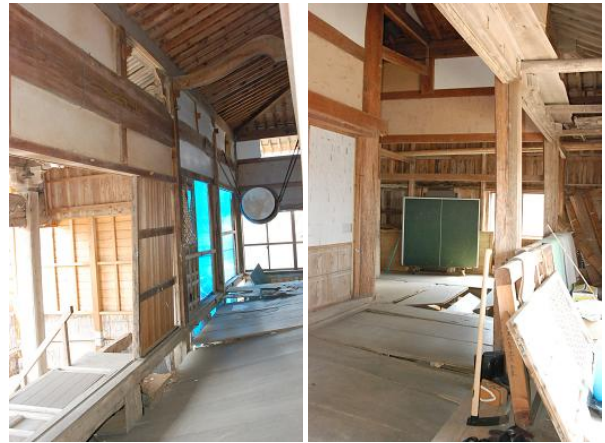
黒島の高台にある寺院の各本堂は比較的大きな被害を受けた。特に福善寺本堂は縁・縁束を中心に大きな被害を受けた(写真 6.2-3~5)。

写真 6.2-3~5 福善寺本堂の被害状況

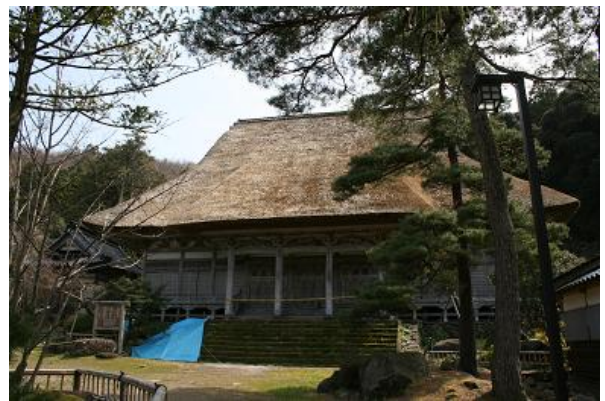
黒島南方の門前町南地区にある阿岸本誓寺は茅葺きの大きな屋根を持つ本堂が遠方からも望める。山麓に位置し、地盤の一部崩壊による軽微な被害のみであった(写真 6.2-6)。

写真 6.2-6 阿岸本誓寺本堂(県指定)の被害

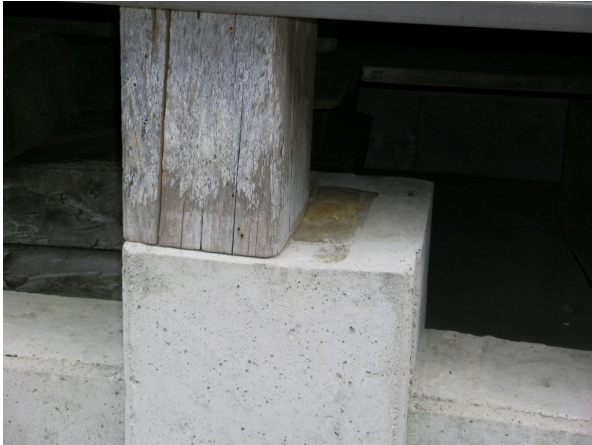
穴水町の法性寺本堂は昭和 49(1974)年にRC造基礎に全面改修されていた。RC造基礎と上部構造を緊結せず、防水シートの上に上部構造を載せた改修であったため、基礎上での大きなずれが見られたものの、屋根瓦の落下や接合部のずれ等の被害であった(写真 6.2-7,8)。

写真 6.2-8 法性寺本堂床下の状況

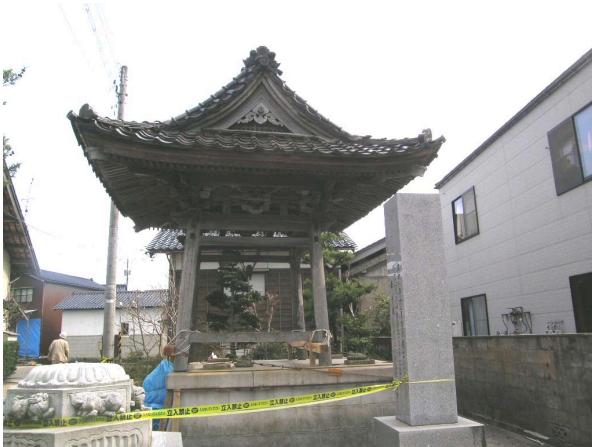
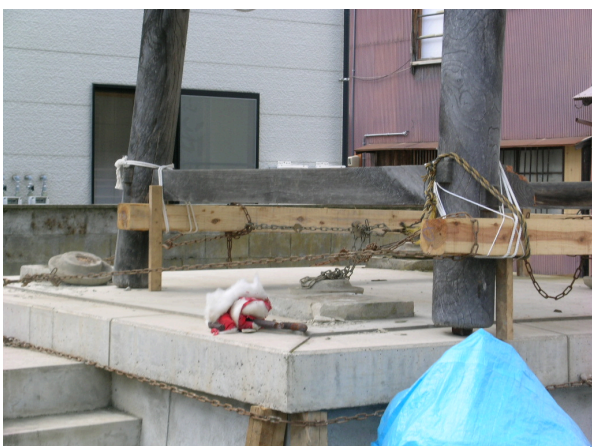
鐘楼などの小規模で単純な構造体では、建物自体には大きな被害はないが、礎石と礎盤、あるいは礎盤と柱脚が分離して水平移動した事例が方々で見られた。ただし、福善寺のように基壇が崩壊した場合は大きな被害につながっている(写真 6.3-1,2)。

写真 6.3-1,2 法性寺鐘楼の被害

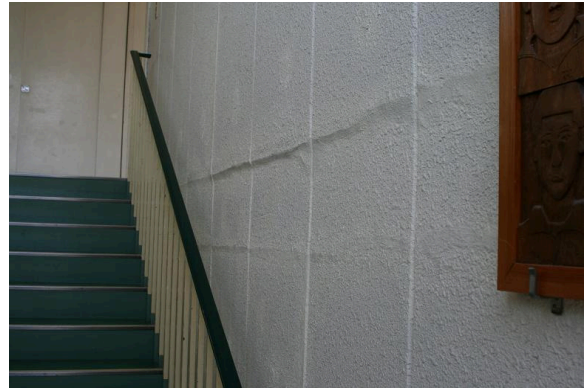
建物内部階段室の ALC 板の目地にずれが生じたが、はずれたまま段差を埋めて補修してあった。

ALC 板を交換することが難しく、目地のずれを残したまま、内側の構造骨組へ引張るように固定された(写真 7.2-1)。反対側の天井板が一行すべて新しくなっているのは、作業の跡であろう。

写真 7.2-1 目地ずれした内部階段室 ALC 板の復旧

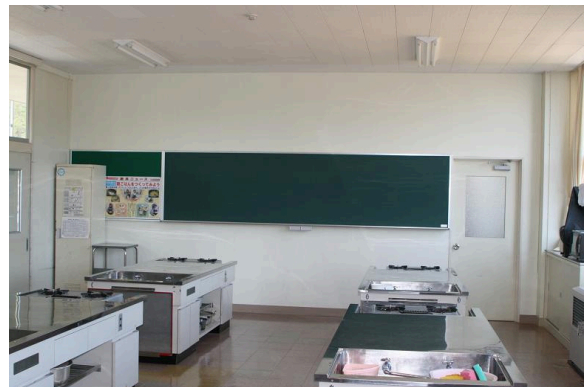
LGS 間仕切り上部は天井の野縁に固定されていたが、聞き取り調査によれば、上部の梁に固定された(写真 7.2-2)。2階では天井板が2枚ほど新しくなっていたので、少なくとも2箇所で梁に固定したものと思われる。

写真 7.2-2 倒壊した LGS 間仕切壁の復旧

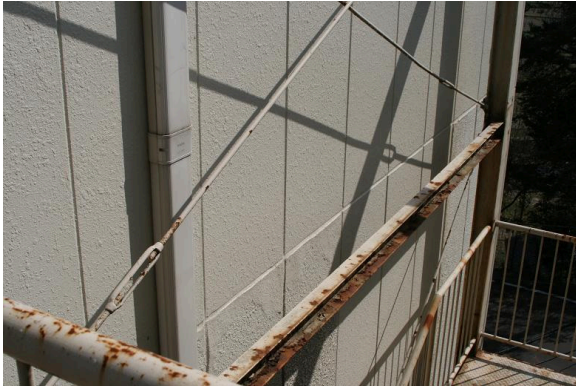
外階段側の ALC 板外壁は、外側へ大きくずれ出したが、ずれ出した ALC 板は交換して復旧された。聞き取り調査によれば、構造骨組へ確実に固定されるように復旧している。ずれ出さなかった ALC 板はそのままなので、旧取り付けディテールに変更はない。構造骨組への固定箇所が増えたものと思われる(写真 7.2-3)。

写真 7.2-3 大きく目地ずれした ALC 外壁の復旧

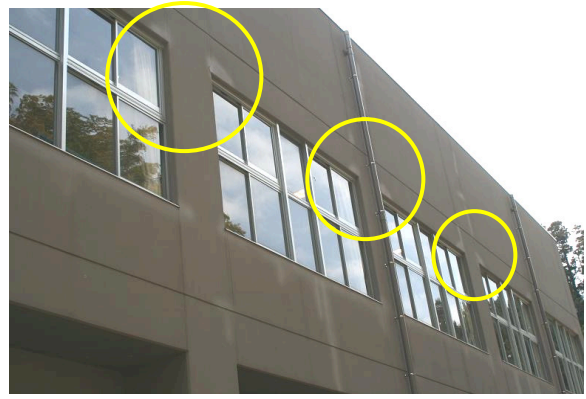
写真 7.3-1 損傷した外面の構造スリット

損傷した外面の構造スリットは全てモルタルで整形されたものと思われる(写真 7.3-1)。ただし、建物内部では放置されている箇所がある(写

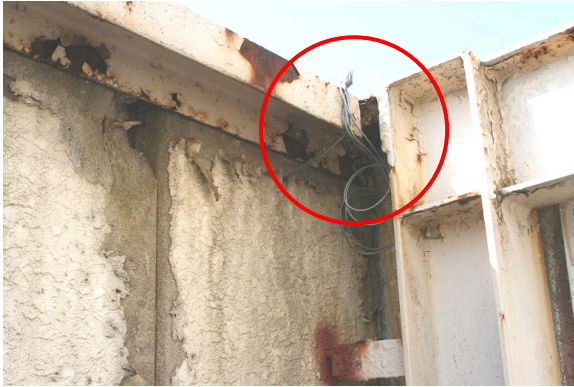
外階段に取り付けられている ALC 板は、目地ずれは起こさなかったが、取り付け部に損傷があ

写真 7.2-4 応急処置をしたまま放置されている外階段の ALC 板

り、地震直後に応急処置がされた。穴をあけて番線で階段鉄骨にしばりつけてあったが、そのまま放置されていた(写真 7.2-3)。直接構造躯体に取り付くものでなくても、脱落した時の被害は同じなので、今後の建物の維持・管理の中で補修されていくことを期待したい。

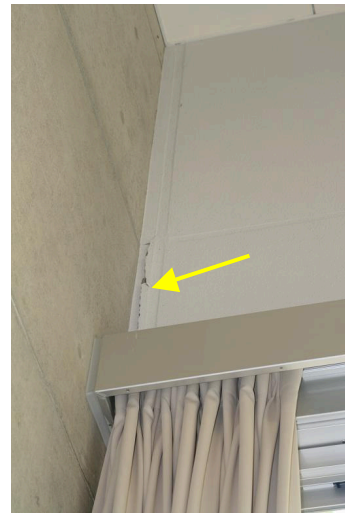
写真 7.3-2 放置されている損傷した構造スリットの建物内部側

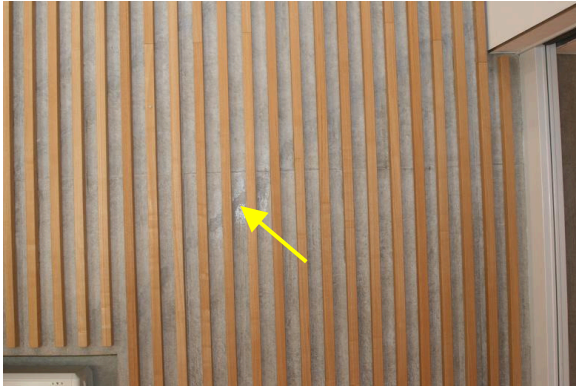
ひび割れのエポキシ注入は行われていない。エポキシ注入をできるぎりぎりのひび割れ幅であり、注入できないと判断されたものと思われる。ひび割れ表面にパテ状のものを塗った跡がある(写真 7.3-3)が、ひび割れ表面の V カットは行われていないので、ひび割れは塞がれていないのと同じである。また、仕上げ材が取り付けられているところはそのまま、見えるところだけパテ状のものを塗った跡があり、ひびわれ補修の意味が理解されていない。同じくらいのひび割れ幅でも放置されているものもあり、見落としかもしれないが、補修するかしないかの判断基準がはっきりしていないように思われる。

写真 7.3-3 見えるところだけパテ状のものを塗ったひび割れ

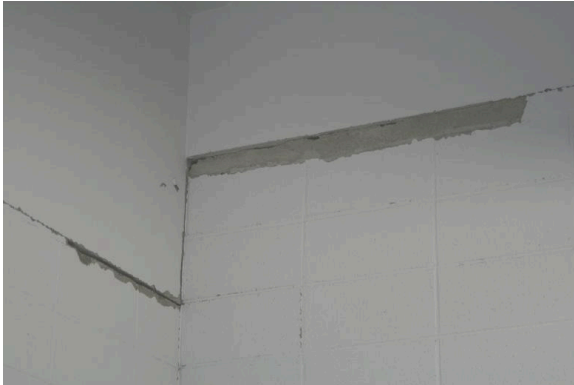
体育用具室内の CB 壁上部の目地の損傷は放

写真 7.3-4 放置されている CB 壁上部の目地の損傷部

置されたままになっている(写真 7.3-4)。コンクリート片が落下する危険が残されており、少なくとも除去できるコンクリート片は取り除くことが望ましい。

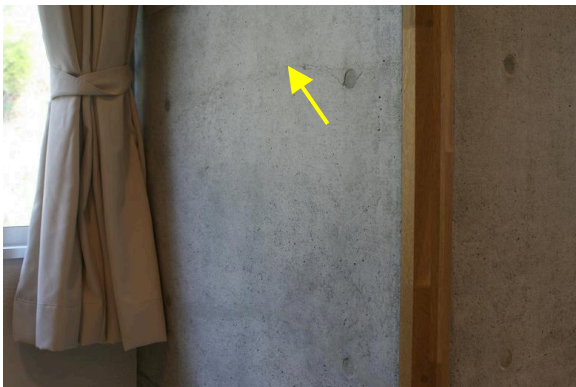
体育館 1, 2 階で、SRC 柱の脚部から 1m ほどの位置に、新たにひび割れが発生した(写真 7.3-5)。新たに曲げひび割れを発生させるような余震は起きておらず、輪切り状に水平に入っていることから収縮ひび割れとも考えられるが、柱主筋本数が極端に減じられている位置と対応している可能性もある。

写真 7.3-5 SRC 柱に新たに発生したひび割れ

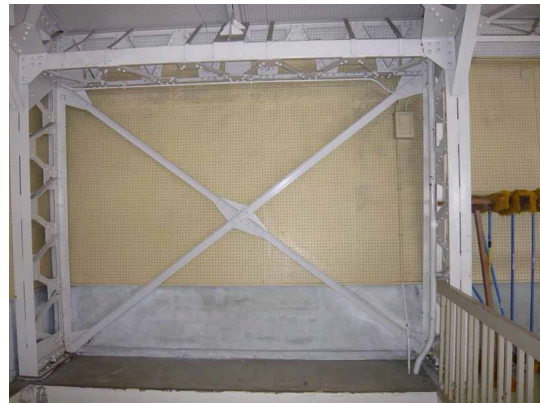
2 階の階段側の X 形筋かいに 1 構面での座屈と全てのガセット取付け部に損傷があったが、X 形筋かいの 1 構面のみ筋かいが取替えられていた(写真 7.4-1)。柱脚部のねじれに対しては補修されていなかった(写真 7.4-2)。

写真 7.4-1 階段側 X 形筋かいの取替え補修状況

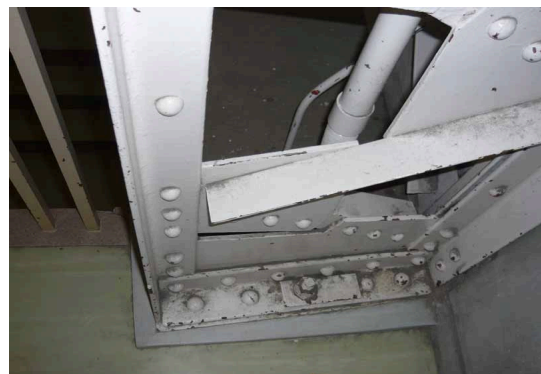
写真 7.4-2 ラチス柱脚部のねじれ(未補修)

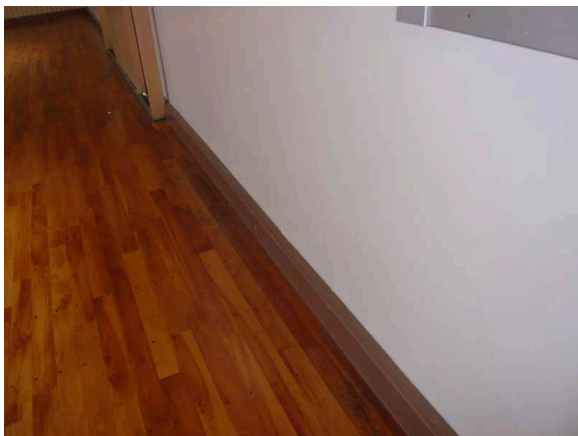
床の沈下によるすき間は、新しい幅木を取付けて閉塞されていた(写真 7.4-4)。

目視で床レベルはほぼ水平だったので、床下の束材の調整で、アリーナ床の沈下は補修されたものと推測される。

写真 7.4-4 幅木による閉塞補修状況

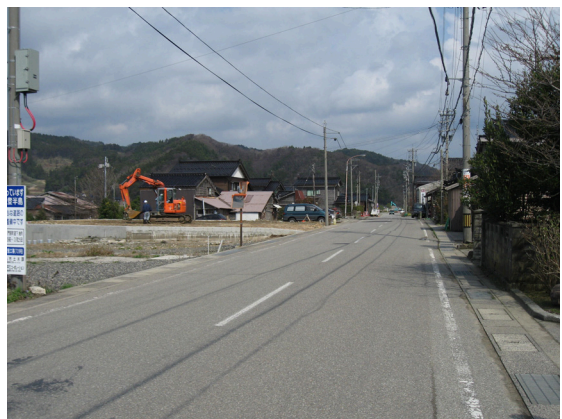
門前、道下、黒島地区について木造建物の復旧状況について調査を行った。これらの地区は、震災以前は、木造住宅が建ち並ぶ街並みであったが、被害を受け撤去された住宅が多く、空き地がかなり目立っていた(写真 7.5-1)。寺社・蔵などは、優先順位が低いものと思われるが応急処置をしたままのもの、そのまま放置されているものが多い。

写真 7.5-1 目立つ空地

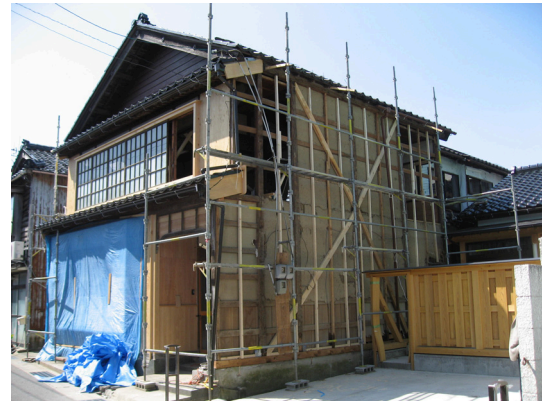
写真 7.5-2 古い一般住宅の修復工事例

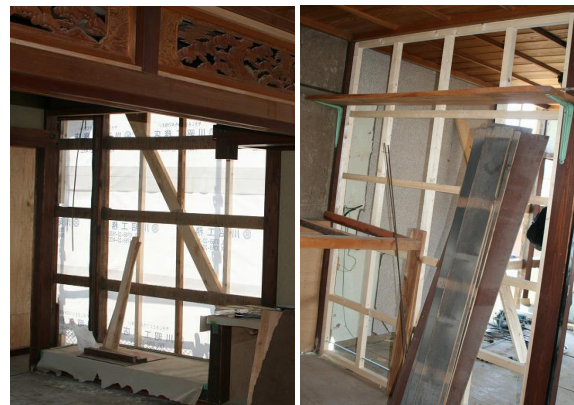
写真 7.5-3 桁面外壁の補修・補強(左)と張間方向の内部耐力壁の増設(右)

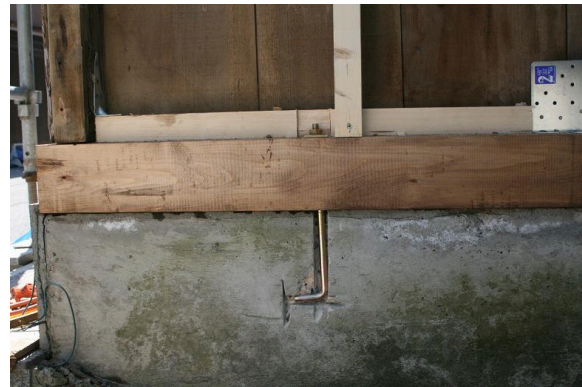
写真 7.5-4 取替えた土台とアンカーボルトの新設

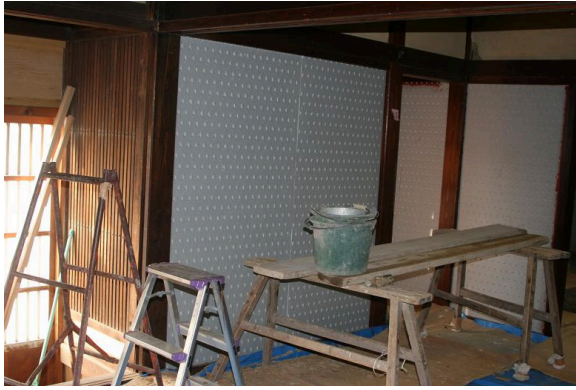
に模様替えも兼ねた工事を行っており、建物内部に筋かいを設け、さらにコンパネ材と石膏ボード材を張ることで耐力壁を増設していた。増設壁量は、現行基準に適合するように考えられているものと思われる(写真 7.5-5)。

写真 7.5-5 筋かいとボード張りの増設壁

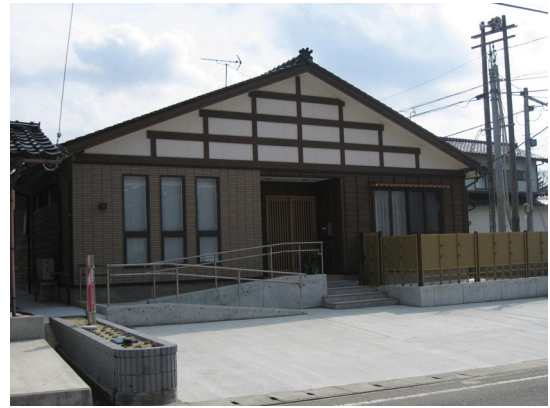
新築で建て直している木造住宅も多くあったが、それらの多くは平屋として規模が小さくなっていった。また、被害の大きかった建物の一部を解体し、被害を受けなかった、もしくは軽微だった部分を修繕し使用している住宅も多くみられた。修復に際し住宅の規模を縮小したことについては、過疎化、少子高齢化の影響で、家族の人数が減っていることが大きな原因として考えられる。

写真 7.5-7 平屋で新築の例

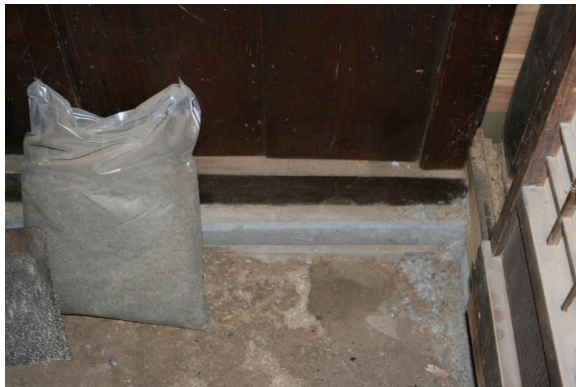
根固めは十分に行われたようであるが、腐朽していた土台は交換せず、そのままモルタルで覆って固定するという工事が行われていた(写真 7.5-6)。モルタルで覆うことにより、さらに腐朽

写真 7.5-6 モルタルで塗り固めた土台

が進むかもしれないことに気づいていない。せっかくの素晴らしい模様替えも兼ねた耐震改修が台無しになる恐れがある。それほどに基礎が重要ということであろう。

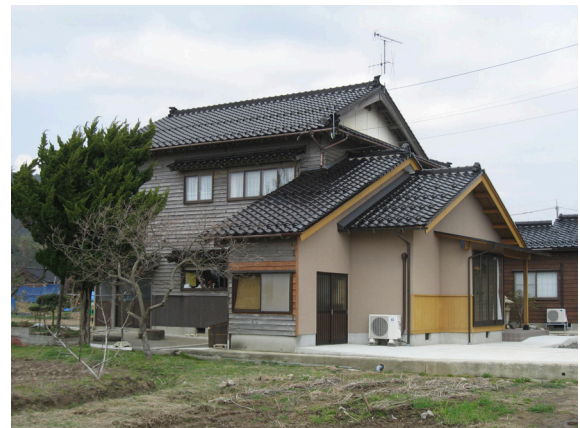
写真 7.5-8 住宅一部を取り壊して修復した例

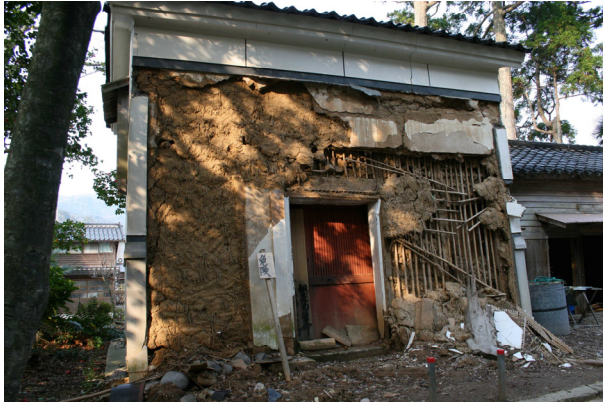
輪島市道下の寺院の境内に建つこの土蔵は戸前が崩壊したまま放置されている(写真 7.6-1)。正面の外壁の崩落は戸前崩壊に伴うものと考えられるが小舞の間から伺う事の出来る柱は既に腐朽が始まってかなりの時間が経過していた事を示している。崩壊を免れた残り三面の外壁仕上がモルタルにされているのも、そうした老朽化に対する改修であった事を物語っている。

写真 7.6-1 修復に着手していない土蔵

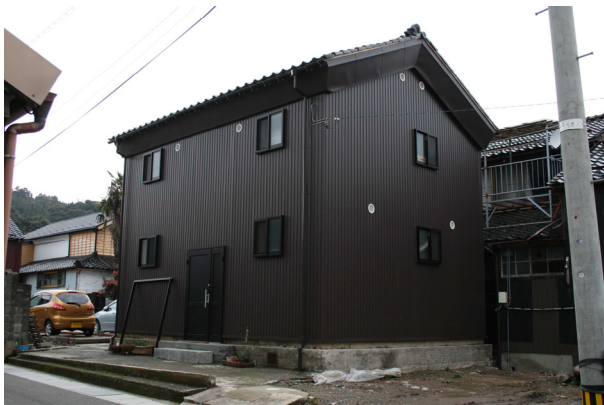
輪島市鳳至地区では土蔵の外壁を金属板で覆う修復が完了しているものが見受けられた(写真 7.6-2)。木造の下見板で覆われたものと同様に、外観の目視だけでは土蔵本来の土壁がどのように修復されたのかは判然としない。

写真 7.6-2 全体を金属板で覆って修復した土蔵

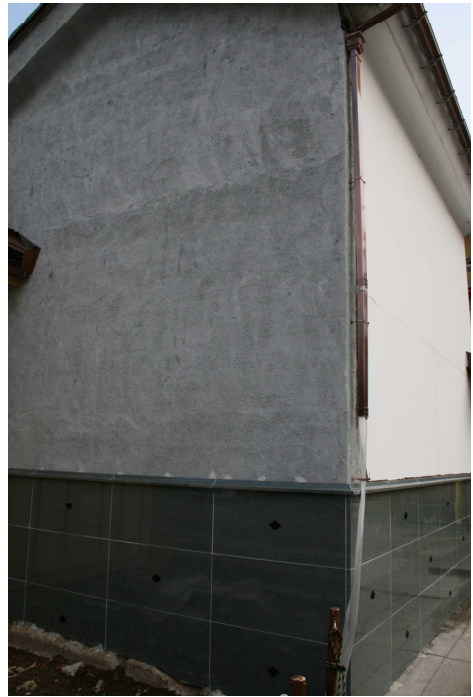
写真 7.6-3 モルタルと石張りで修復中の土蔵

輪島市門前町では外壁をモルタル仕上げで、また腰を石張りで修復しようとしている土蔵が見受けられた(写真 7.6-3)。このモルタルが土壁の上に塗り重ねられているのだとしたら、地震被害の教訓に学んでいるとは言えない。腰の石張りも従来のもより薄く軽くなっているが、どのように躯体軸組に取付けられているのか気になるところである。

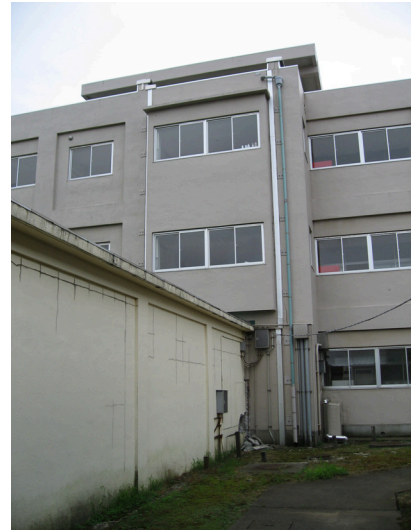
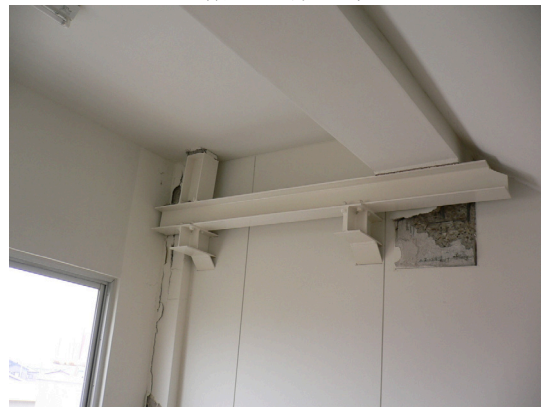
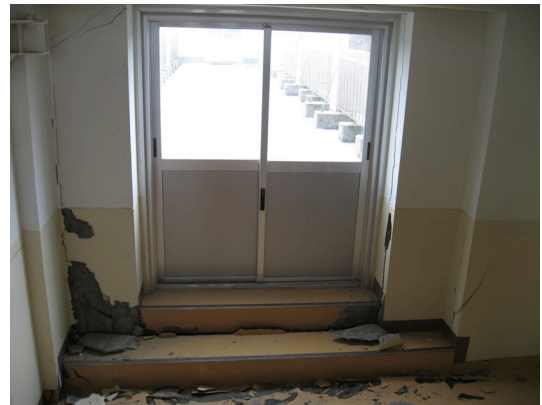
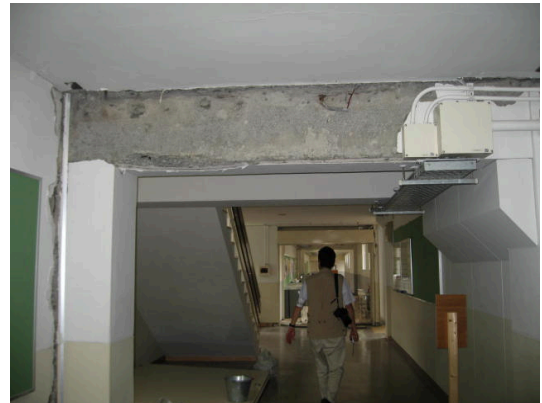
写真 1.4-1 柏崎翔洋中等高の被害状況

(a)階段室部分外観

(b)はりを支持する鉄骨梁

(c)階段室部分の損傷

(d)仕上げモルタルの剥落

2004年の新潟県中越地震において建物が被災し、さらに今回の地震を受けたRC建物について、その被害状況を報告する。写真1.4-1の柏崎翔洋中等高は、中越地震で被害を受けて、その後、耐震補強を行っている。しかし、もともとの構造計画に問題があった可能性があるために、中越地震と同様な被害を生じていた。構造計画に問題がある建物に対しての補強の考え方を整理するなどの対処が必要と考えられる。また、写真1.4-2の長岡市下小国小は、中越地震において「小破」の被害を受けたが補強はせずに、今回の地震では、大きな被害を生じた。一方、写真1.4-3の下小国小に近接する長岡市小

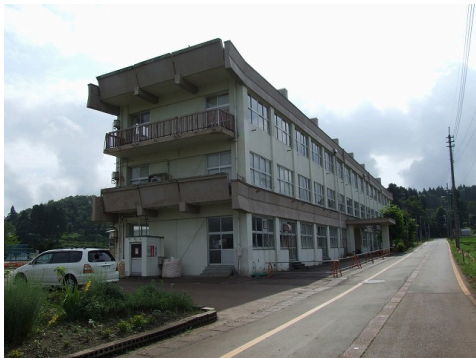
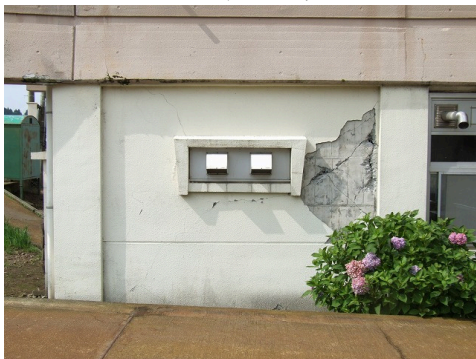
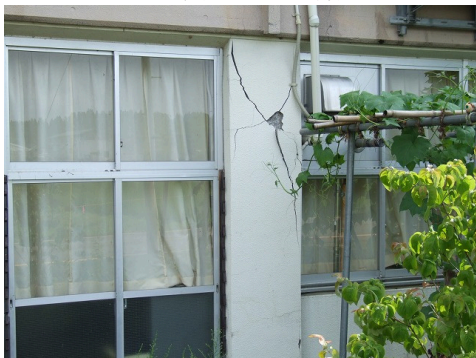
写真1.4-2 下小国小の被害状況

(a)下小国小外観

(b)有開口壁の損傷

(c)柱の損傷

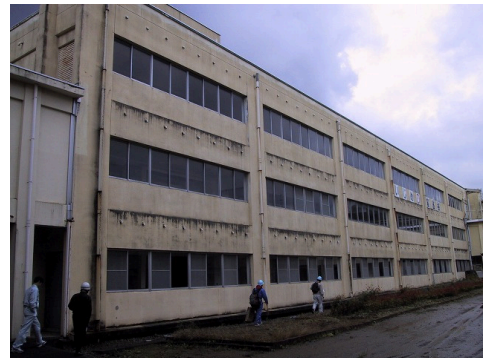
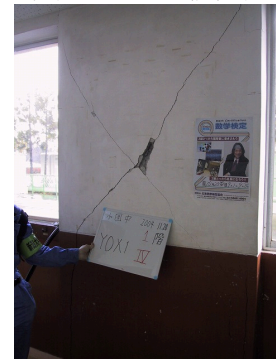
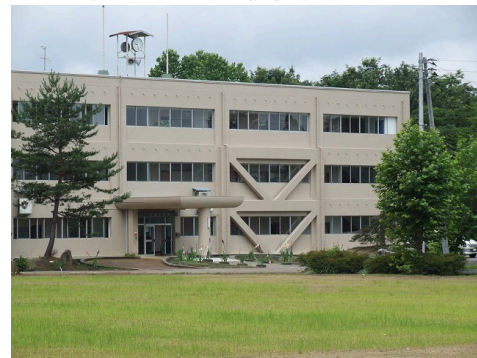
写真1.4-3 小国中の被害状況

国中は、中越地震で大きな被害を受けて耐震補強された建物であり、今回の地震では無被害であった。小国中はRC建物が2棟あり、1棟は2004年の中越地震で基礎が大破して改築され、もう1棟は「中破」で補強されている。

(a)2004年中越地震での被害(全景)

(b)2004年中越地震での被害(せん断ひび割れ)

(c)耐震補強の状況

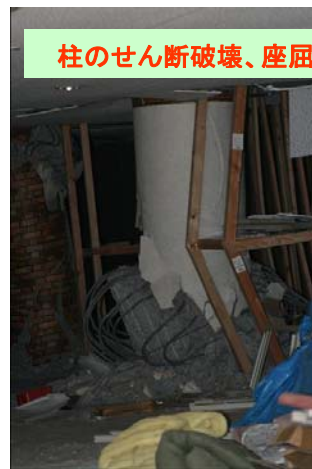
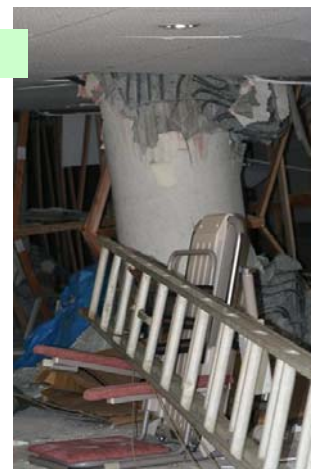
RC造建築物で大破した例としては、東本町の商業建築がある。写真2.1-3に示すように1階部分が完全に倒壊している。1階の丸柱は、せん断破壊しており、主筋が座屈している。せん断破壊した丸柱の様子は、主筋が丸鋼、せん断補強筋は30cm以上の間隔である。梁端にはハンチがあることから、建設の年代はかなり古いRC建物と想像される。間口は1スパン（約4間）、両側にオーバーハングがあり、

その先端はコンクリートブロック壁で支えられている。商業建築のため、道路側はオープン開口となっており、その裏側は比較的壁が多い建物となっており、偏心により倒壊した可能性がある。

写真 2.1-3 1階部分の倒壊(東本町の商業建築)

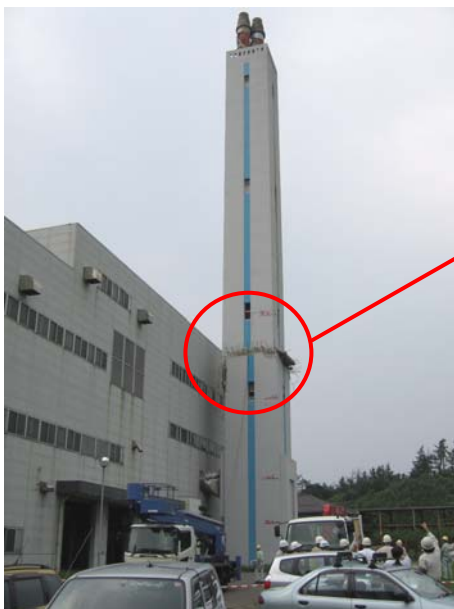
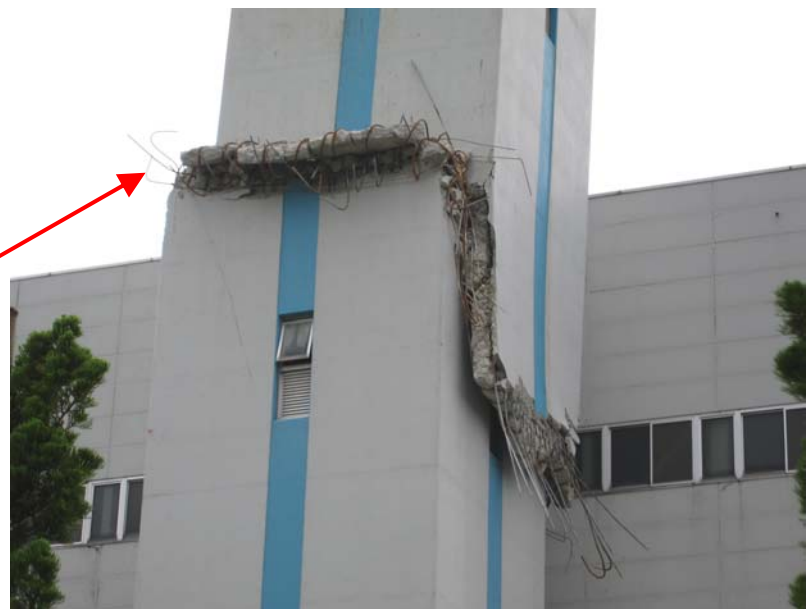
また、もう1つの大破した事例としては、写真2.1-4に示すようにクリーンセンターの煙突の被災例がある。煙突の中間部分で損傷し大破している。

写真 2.1-4 煙突の被害(クリーンセンター)

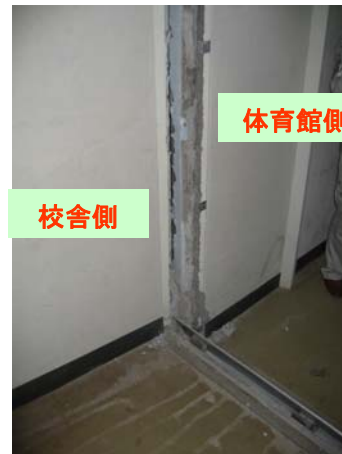
写真2.2-2に高浜小学校の体育館、校舎棟間の渡り廊下のExp. Jの損傷例を示す。Exp. J部の基部が損傷しており、RC造建物と同様の被害状況である。

写真 2.2-2 体育館と校舎棟渡り廊下の Exp. J の損傷 (高浜小学校)

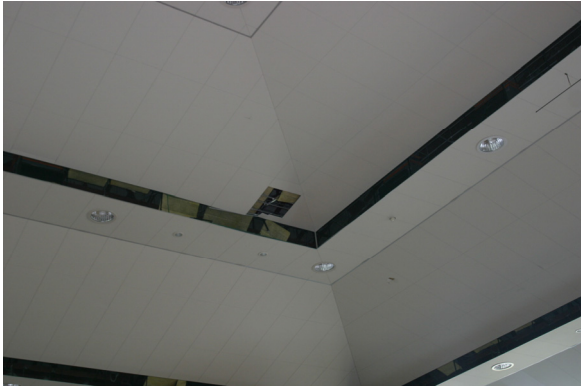
- ①非構造部材の被災としては、天井材の全面落下が生じた建築物であっても、構造部材の損傷等の被害はほとんど見られなかった。
- ②比較的構造部材の損傷等の被害は少なく、非構造部材の被害が目立つ。
- ③天井に段差のある建築物2棟においては、段差部付近での天井材落下があった(西山町総合体育館(写真3.1-1), 柏崎アクアパーク(写真3.1-2))。
- ④天井部材の落下があった(能登町立神野小学校, 柏崎市立西山中学校体育館(写真3.1-3, 図3.1-2), 西山町総合体育館, 長岡市立大積小学校体育館, 柏崎アクアパーク, 刈羽郡勝山地区集会場)。
- ⑤Exp.Jの抜け出し・損傷等の被害があった(柏崎市立西山中学校体育館), 輪島市立松陵中学校, 輪島市立河井小学校, 石川県立輪島実業高校, 輪島市立鳳至小学校, 輪島市立門前東小学校, 輪島市立西保小学校校舎・体育館, 刈羽村立刈羽小学校体育館, 新潟県立柏崎工業高校, 柏崎市立日吉小学校体育館, 柏崎市立榎原小学校体育館, 柏崎市立鏡が沖中学校, 柏崎市立第一中学校, 柏崎市立荒浜小学校体育館)。
- ⑥屋根面ブレースの座屈, 弛緩があった(柏崎市立西山中学校体育館, 長岡市立大積小学校, 柏崎市立大洲小学校体育館)。
- ⑦ALC版外壁のはらみだしとLGS間仕切壁の破損, 妻側の挿入筋構法のALC版外壁の破損があった(輪島市立三井小学校)。
- ⑧建築物の上部と下部の構造が違うことによる連結部のコンクリートの剥離が生じ, 柱の鉄筋の

写真 3.1-1 パネル落下(西山総合体育館)

- ①施工不備等による天井材の落下が考えられる。
- ②天井に段差がある建築物において、天井の段差部付近での天上落下が見られたことから、段差部が原因で被害が発生した。
- ③Exp.J の抜け出し・損傷は、地震の上下左右の揺れに Exp.J が耐えられずに生じた。
- ④非構造部材の ALC 版外壁と LGS 間仕切壁の損傷は、地震の揺れに対しての十分な耐力壁が設けられていなかったために、建築物全体に偏心等の付加応力が生じ破損したと考えられる。
- ⑤鉄骨部分と鉄筋コンクリート部分との上下の連結部の被害は、剛性及び揺れに対する耐力の違いに原因があり、設計用応力の検討での考慮が十分ではなかったものと考えられる。
- ⑥筋違の被害のなかで、取付け部が建築物本体の変形に追随できなかったことによる非保有耐力接合の破壊によるものがあった。

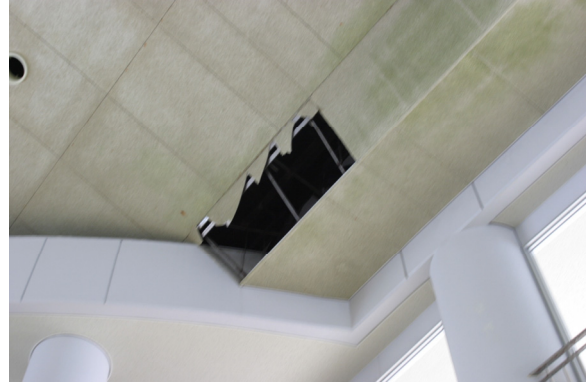
写真 3.1-2 パネル落下(柏崎アクアパーク)

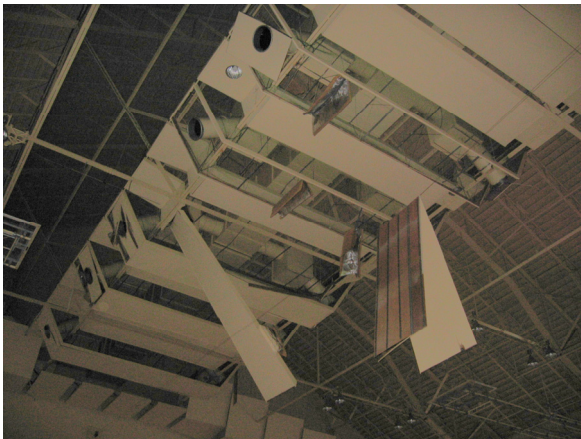
写真 3.1-3 空調ダクトを覆うパネルの落下  
(西山中学校体育館)

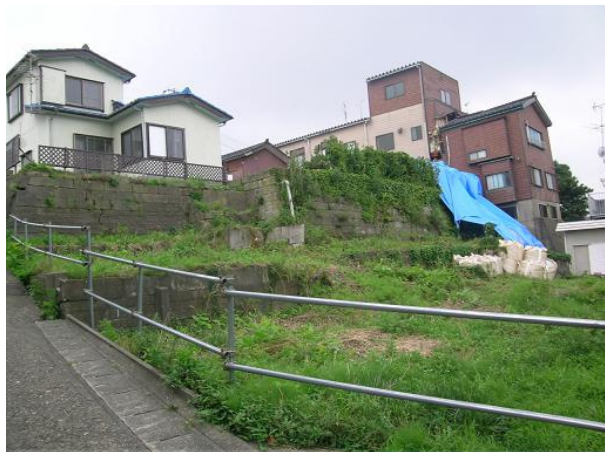
今回の地震では、地盤の崩壊による被害が目立った。これは、柏崎市旧市街地は北側から舌状に細く延びた丘陵地に形成され、これを挟んで海(西)側の砂地と山(東)側に広がる湿地帯から成る柏崎市の地形と大きく関係しており、3年前の中越地震では被害が小さかった場所に被害が多かったようである。特に旧市街地の傾斜地では地滑りによる基礎の崩壊が顕著であった(写真4.1-1)。

写真 4.1-1 西本町北部の斜面建物の被害

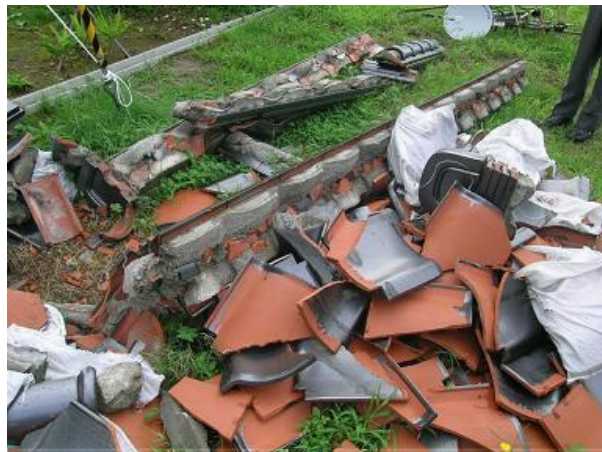
写真 4.2-1 落下した瓦(東の輪町)  
棟がモルタルで一体化している。

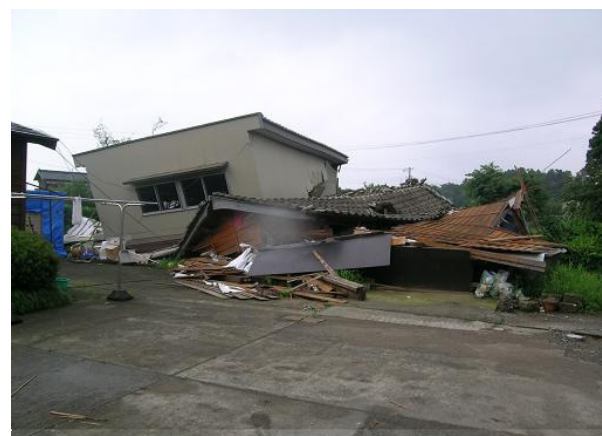
2階建住宅の1階柱の損壊による1階の圧壊、平屋建住宅の柱の損壊による圧壊が多く見られた。倒壊・傾斜の住宅で見られるように、1階柱の差鴨居位置での腰折れ、土台からの柱の抜け・外れに起因するものであり、構造のバランスの悪さ、柱間装置の不統一、横架材の有無や断面寸法の違い、柱径・壁量の不足などが原因と考えられる。さらに、この被害を助長するのが柱・梁の腐朽であり、構造体の状態を判断できない大壁でのクラックからの漏水、道路の嵩上げによる建物前面の排水の悪化、母屋まで広がる

シロアリの被害などが原因である。これらの原因は能登半島地震と類似であり、雨水の壁面への浸入を考えると、庇の出が小さいこともさらに状況を悪化させている(写真4.3-1)。

写真 4.3-1 圧壊した建物(柏崎市中田)

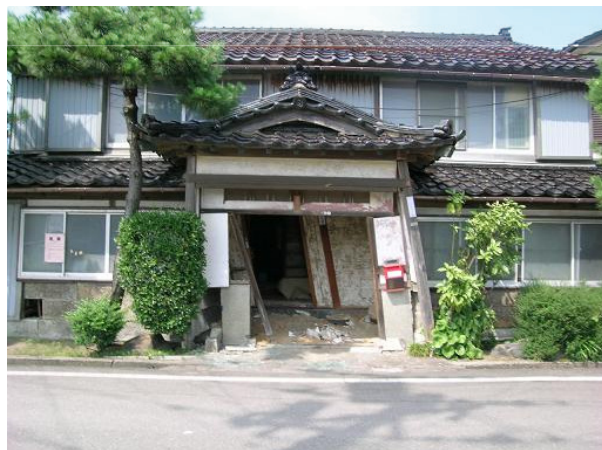
新花町の住宅では基礎の重要性を示す事例が見られた。腰まで積まれた石がずれ、一部は落下して全体的にも大きな被害を受けていた。また、周辺の集落では住宅から突出した重心の高い玄関の崩壊が見られた(写真4.3-2)。

写真 4.3-2 石積基礎の住宅の被害(柏崎市新花町)

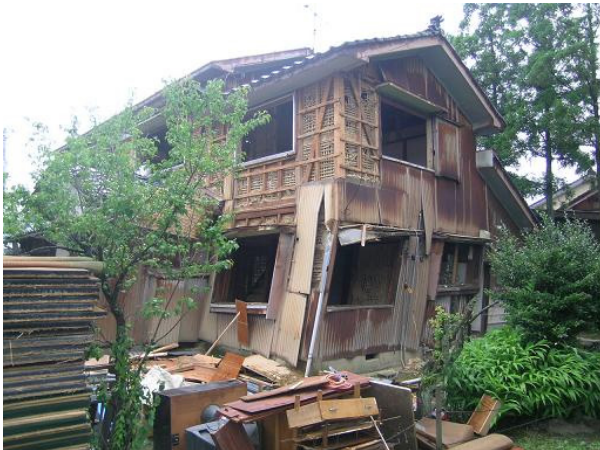
市街地東部の中田は旧河川近くに立地していたため地盤が悪かったと考えられ、倒壊家屋が多かった。その中で、傾斜して倒壊を免れた事例では、壁量や断面寸法の不足による被害は他の事例と同じであったが、3方に下屋が付き、下屋の無い妻側の胴部分で外側に腰折れしたことが全体に大きく作用していると考えられる。この部分に壁を持った下屋があれば、上に小さい安定した形態となり、被害を小さくした可能性がある。下屋の構成に示唆を与える事例であった(写真4.4-1)。

写真 4.4-1 下屋のない方向に傾斜した住宅  
(柏崎市 中田)

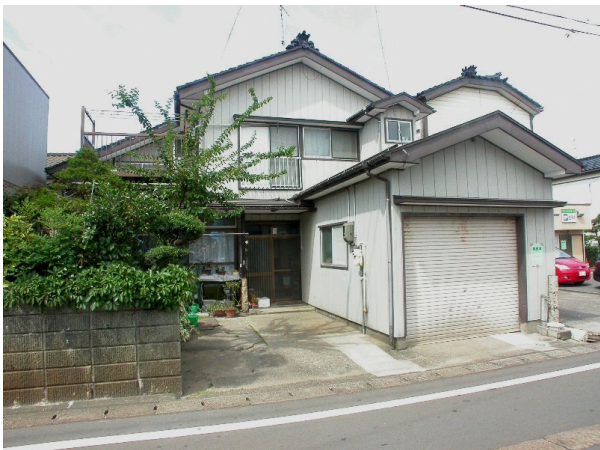
写真4.4-2の住宅は新しくはないが、下屋や車庫が母屋を補強する役割を果たしているのではないかと推測できる。

写真 4.4-2 柏崎市内の住宅 新しくはないが、ほとんど被害が見られなかった。

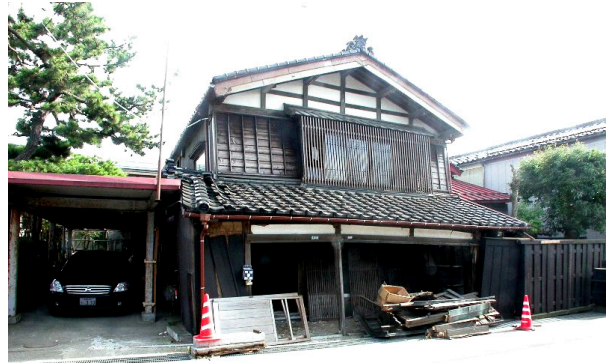
柏崎市街地の町家は妻入が多く、中央部に大きな吹き抜けを設けている。被害を受けた事例では、内法より上の束間隔が通常の倍の6尺間と広くて壁剛性が低く、吹き抜けの存在によって中央部の水平剛性に弱点があり、変形も大きかったと推定される。これも被害を大きくした一因と考えられる。この住宅では、内部の柱、梁、壁、建具などが大きく損壊し、壁が落ち、柱と梁の接合部分が大きく歪んでいる。同じ敷地内で隣接している鉄骨構造のガレージに寄りかかって倒壊を免れていた(写真4.5-1~3)。

写真 4.5-1 隣接する鉄骨構造の車庫に寄りかかり、倒壊寸前の住宅 (柏崎市 市内)

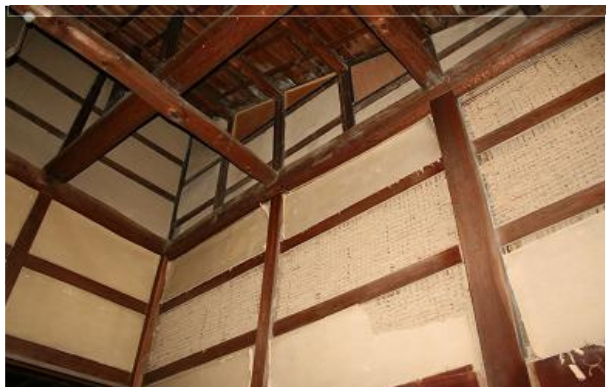
写真 4.5-3 同じ住宅内部、柱、壁などの損壊状況

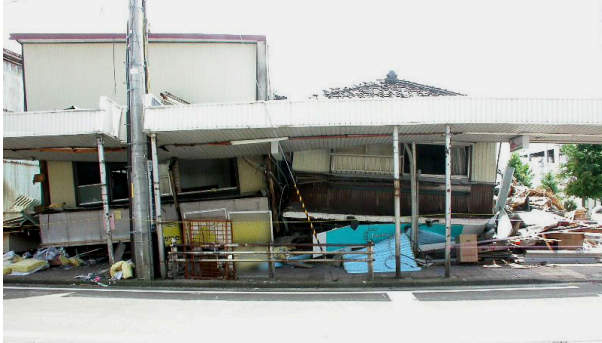
能登半島地震と同様の被害が見られる。柏崎市内の本町通りで全壊した商店は間口を広く開け、柱や壁が少ないものと推測される。アーケードも大きな被害を受け、撤去された(写真 4.6-1)。

写真 4.6-1 柏崎市本町のアーケードと全壊の商店

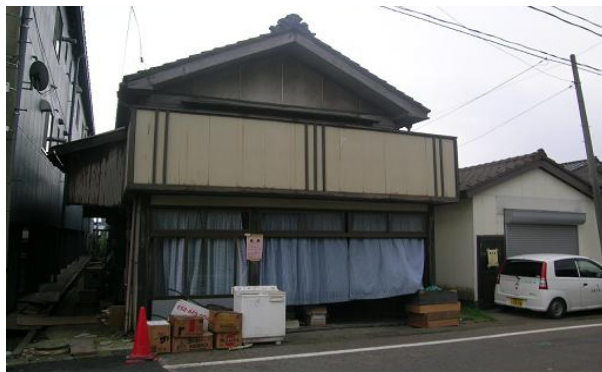
写真 4.7-1 この商店も間口が広く開いて柱や壁が少ないため、1階部分に若干の被害が見られる。

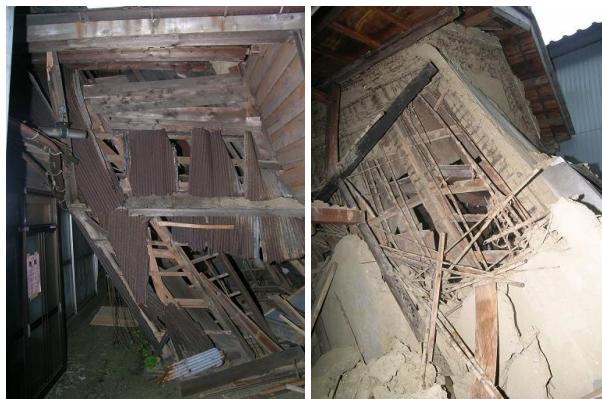
土蔵の被害については次節に譲るが、表通りから見た住宅では被害が少なく見えても、奥の土蔵の崩壊が原因で背後の住宅の被害を大きくしている事例もある。これは、地震直後の上空からの写真でも方々で見られる(写真 4.7-1~3)。

写真 4.7-2,3 同じ住宅の背後の状況  
背後の土蔵が崩壊し、周囲の建物に被害を及ぼしている。

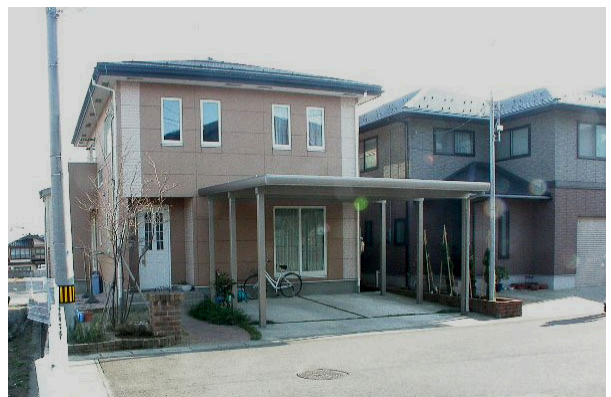
柏崎市内でも、外から見た限りほとんど被害が見当たらない木造建築も見られる。一般に平屋建は2階建てより地震に強いことは構造工学的にも理解できるが、平屋建であっても被害の少ない家屋、完全に倒壊した家屋の両方がある。被害の少なかった家屋を見ると、単純な平面形で、壁量のバランスも良いようだ。写真 4.8-1 の住宅は比較的新しい住宅と見られ、外観上は被害が見られない。

写真 4.8-1 柏崎市内の比較的新しい住宅  
ほとんど被害が見られない。
