2007年能登半島地震および新潟県中越沖地震建物被害調査研究報告書

2008年3月

福井大学大学院工学研究科  
建築建設工学専攻  
実践的建築設計・構工法研究グループ（研究代表組織）

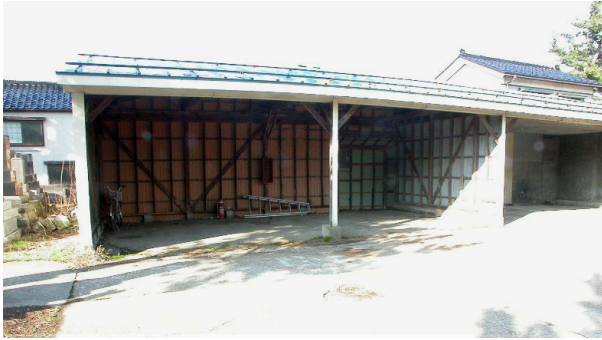
写真 4.8-2 は柏崎市内で見られた車庫で、手前は自動車の出入りのために大きく開いているが、柱に方杖が施され、奥の壁面にも筋かいが見られる。能登半島地震でも見られたが、この骨組みにより、地震の被害を免れるのに十分な強度を確保できたと考えられ、方杖の効果を変えて確認できた。

写真 4.8-2 方杖や筋かいが十分に配置された車庫

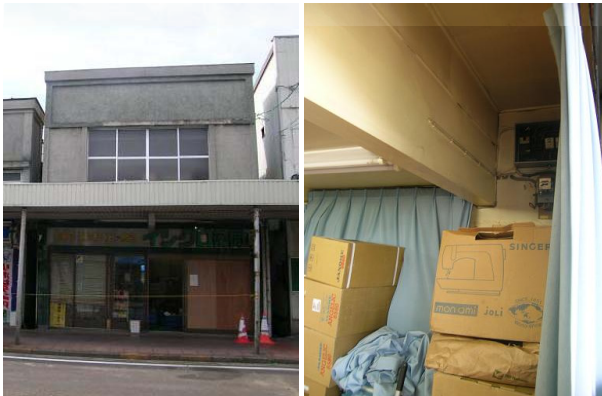
市街地中心部で間口いっぱい開口部のある商店でも被害の少ないものがある。事例では、両側面に太い柱を規則的に建て、大きな2階床梁を入れたもので、単純で大きな断面の構成が特徴である(写真 4.8-3, 4)。

写真 4.8-3, 4 軽微な被害の木造商店(東本町)

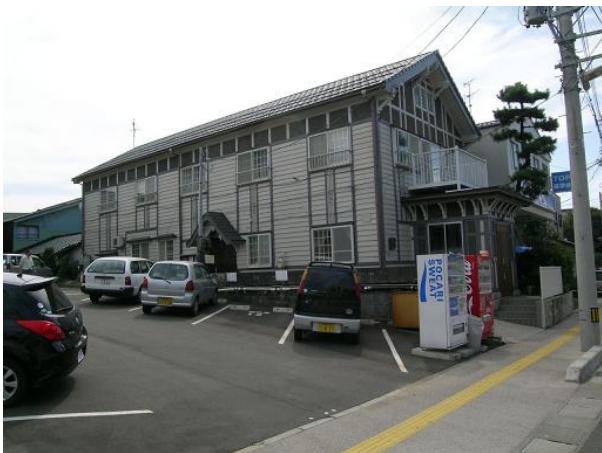
能登半島地震の被害と同じように、木造洋風建築でも構造体が外部に現れる建物では被害は少ない。壁量も多く、柱等の腐朽が見られないことが理由であろう(写真 4.8-5)。

写真 4.8-5 軽微な被害の木造洋風建築(東本町)

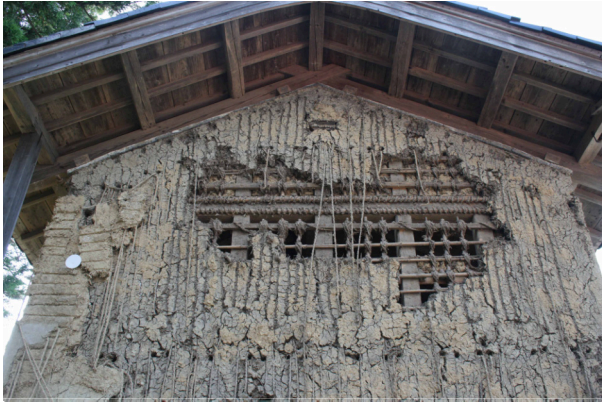
土壁は非常に厚く、大きく2層からなる。層間には3寸ほどの間隔で縄暖簾のように荒縄が塗り込めてあり、これが却って2層を剥離させたように見える(写真 5.3-1)。「縄暖簾」は長さが6尺ほどで、その両端は扱き棧に留めるものと横に渡した縄に絡げたものがある(写真 5.3-2, 3, 4)。土壁の一体化を目指したはずのスダレ状の縄列が剥離の原因となったと考えられる。

小舞の密度も様々である。十分な密度を持った適切な小舞もあるが、崩壊した土蔵では小舞の密度が粗いものも目立った(写真 5.3-2)。

写真 5.3-2 上下の扱き棧に留めた「縄暖簾」。小舞の密度がやや粗い。

土蔵の適切な施工として、貫の間隔など適切な軸組構法、扱き棧や小舞編と結び下げの確実な施工、壁土の一体化を図り剥離を防ぐ付着工法、壁土に雨水を侵入させない土居葺きの適切な工法と経年劣化に応じた適切な保守が求められる。

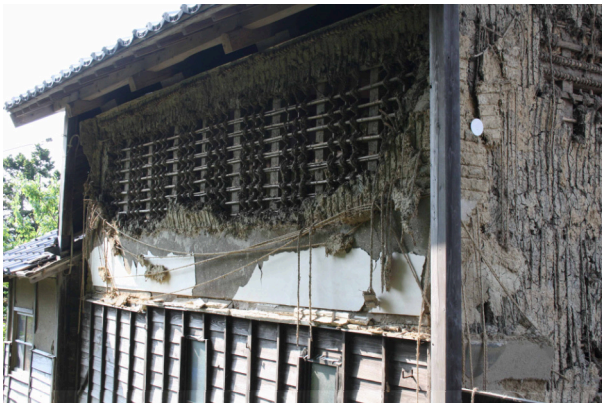
写真 5.3-3 横に渡した縄に絡めた縄暖簾。

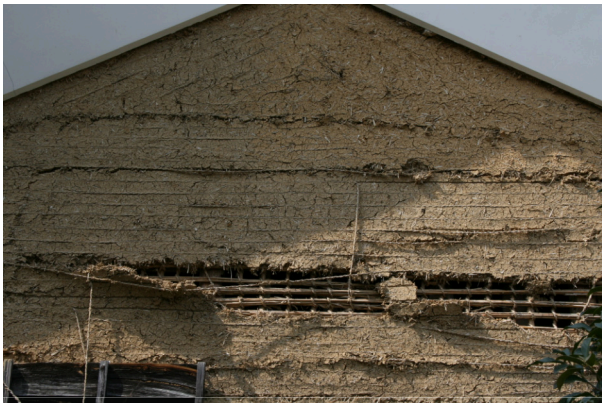
写真 5.3-4 横の縄列。小舞の密度が粗い。

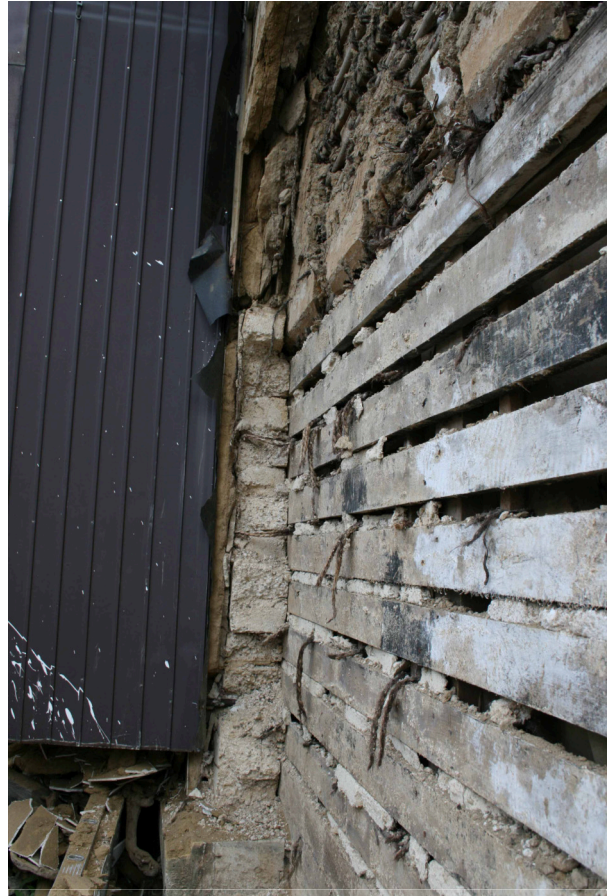
中心市街地にある巨大な三階蔵では一階の半分ほどまで腰を木ズリ下地とし、その外側に日干し煉瓦を積み上げていた。煉瓦3枚ごとに縄で木ズ

写真 5.4-1 機刷りの外に日干し煉瓦を積む。

りに縛り付け、中塗り土壁と漆喰で仕上げていた（写真 5.4-1）。その上は厚い土壁だが、二階腰あたりに金物のブラケットを柱に打って重い土壁を支える（写真 5.4-2）。金物に横材が渡してあったかどうかは確認できなかった。崩落した壁に残る小舞や扱き棧はすでに黒ずんでいて、雨水の侵入による腐朽が始まっていた事を示している。

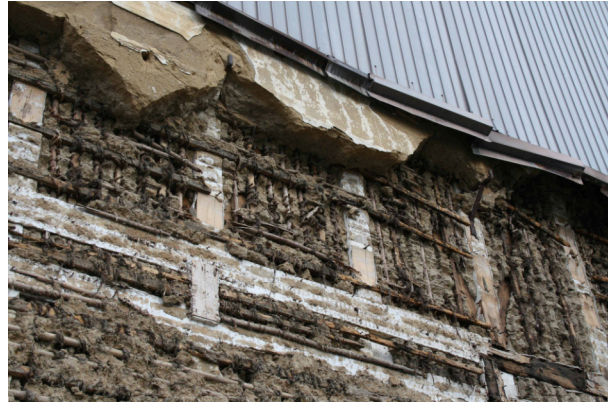
写真 5.4-2 柱に打たれた金物。縄が黒ずんでいる。

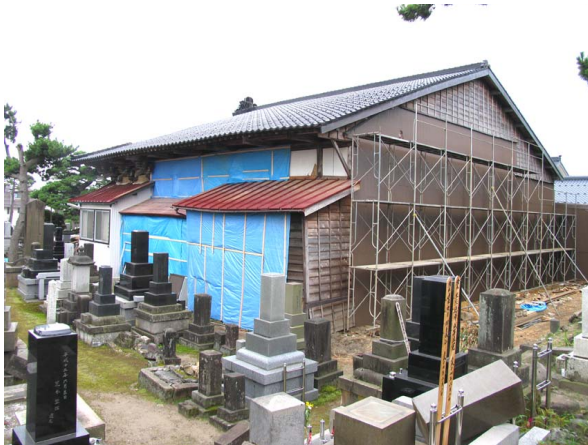
写真 6. 2-7 妙行寺本堂背面の被害

程度の被害であったが、側面の開口部廻りや背後の下屋が被害を受け、すでに一部が取り払われていた（写真 6. 2-7）。

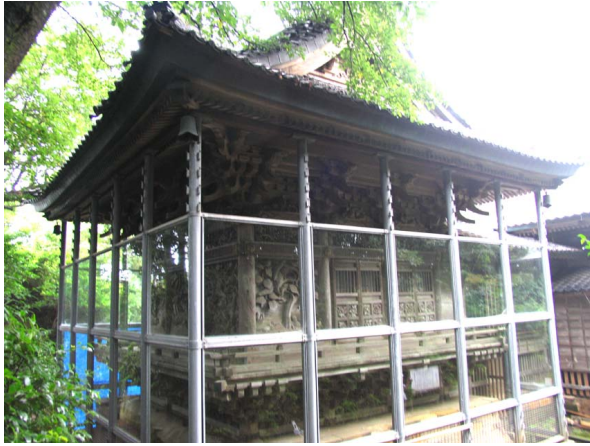
写真 6. 2-10 番神堂本殿の彫刻保護用支柱

保護のために設置された鉄骨支柱が耐震的な要素として大きく寄与したとみられ、被害はなかった(写真 6. 2-10)。なお、同じ境内にあった瓦葺の鐘楼は倒壊し、基壇のみとなっていた。灯籠は倒壊して基壇のみがのこり、石積がずれていた。狛犬はかろうじて旧状を保っていたが、基壇石積が外れて倒壊寸前であった。

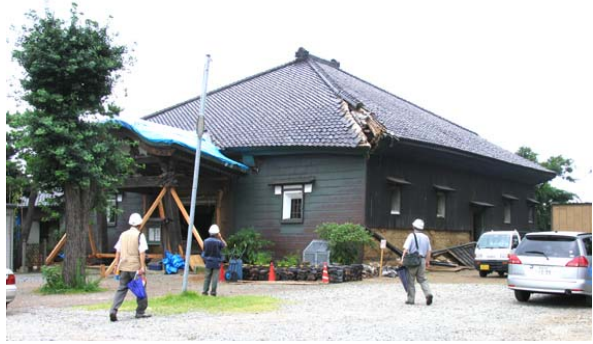
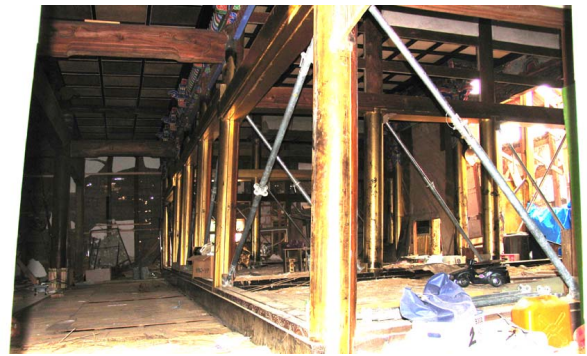
西永寺本堂は寄棟造の屋根の隅棟が口を開け、向拝が大きく前に傾き、倒壊寸前の被害であった(写真 6. 2-12, 13)。大部分の外壁は銅板や板で土壁が覆われていたが、土壁に大きな亀裂が入り、剥落している部分がみられた。室内は柱が大きく傾き、漆喰壁に大きな亀裂が無数みられた。

写真 6. 2-12, 13 西永寺本堂の被害

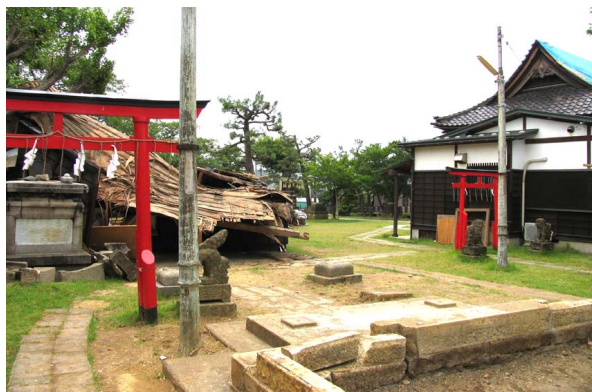
同町の高台にある石井神社は本殿・拝殿が屋根に被害がみられ、脇社などが倒壊していた(写真6.3-3)。

写真 6.3-3 石井神社社殿の被害

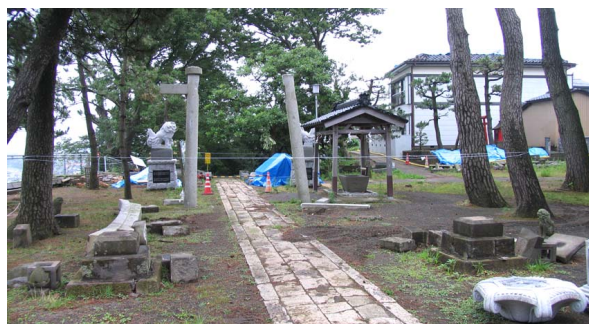
番神の諏訪神社本殿は、建物全体が数cm移動し、向拝が多少傾いた程度の被害であった。しかし、石造物の鳥居は笠木・島木や貫が落下し、灯籠は倒壊していた。新しく設置された狛犬は近くの番神堂の狛犬基壇と異なり、石積がずれずに残っていた(写真6.3-4)。

写真 6.3-4 諏訪神社の被害

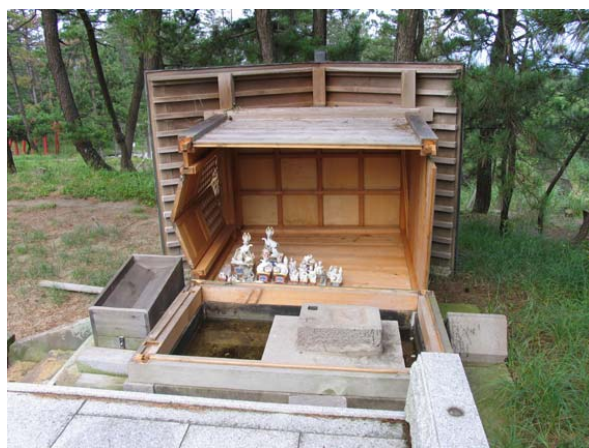
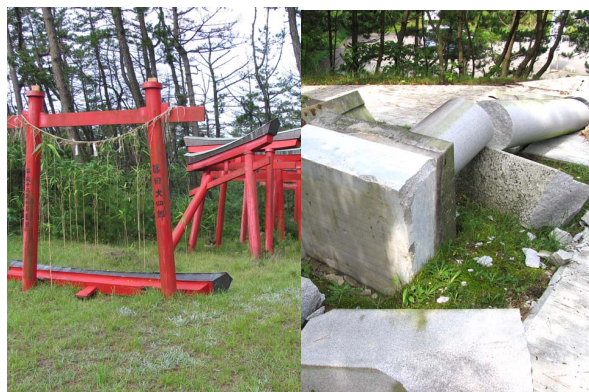
柏崎刈羽原子力発電所の直ぐ南にある荒浜の青山稲荷神社は、社殿が新しく被害はみられなかった。しかし、脇社では柱が土台に緊結されておらず、ホゾが抜けて柱から上が横倒しになっていた(写真6.3-5)。また、石造鳥居は基礎が浮き上がって倒壊し、木製鳥居は笠木の落下や柱の倒壊の被害がみられた。石造鳥居は基礎の大きさや根入れが小さいようにみうけられ、木造鳥居は柱脚

写真 6.3-5, 6, 7 青山稲荷神社の被害

に白蟻被害、笠木ホゾ穴に腐りがみられた(写真 6. 3-6, 7)。旧西山町の御島石部神社は被害がみられなかった。

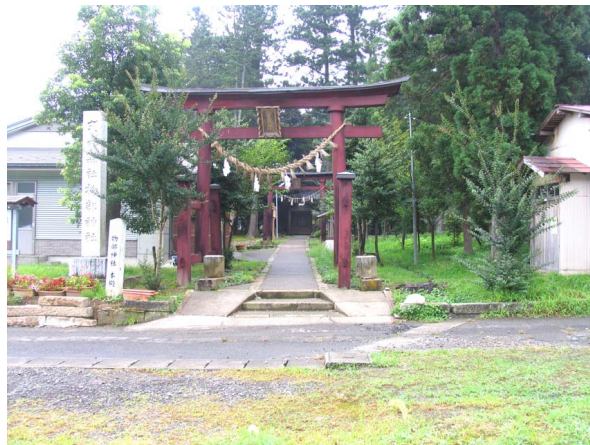
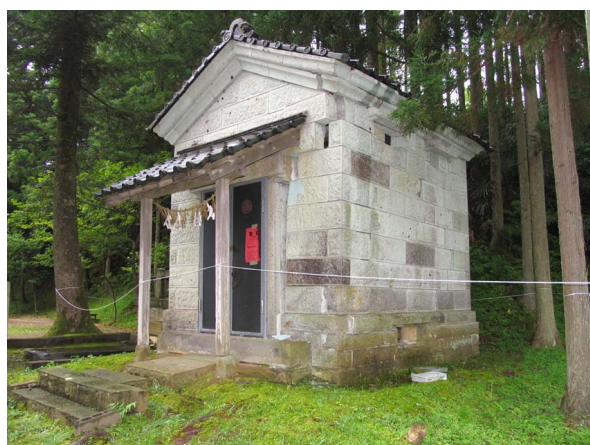
西山町二田の物部神社本殿・拝殿には被害が見受けられなかった。両部鳥居様式の木製鳥居は基礎から約50 cm以上ずれていたが、それ以外に被害は見受けられなかった(写真 6. 3-10)。この鳥居は柱脚が新しい礎石の上にホゾで固定されていた。境内にある積石造の宝庫は石がずれ、軒の近

写真 6. 3-10, 11 物部神社鳥居・宝庫の被害

くでは口が開きはじめていた(写真 6. 3-11)。

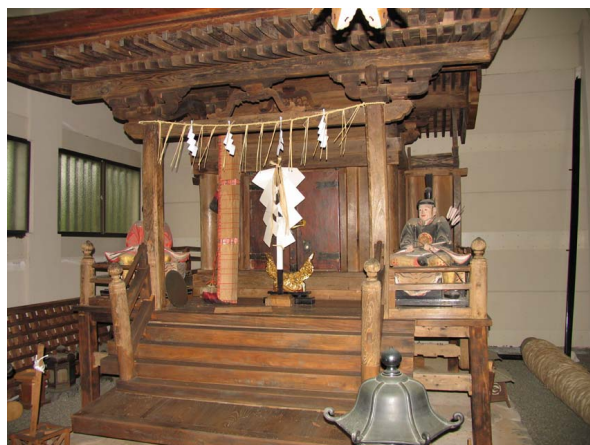
曾地の多多神社は社殿が大きな被害を受けていた。鉄骨の覆屋に入れられていた永正16年(1519)の流造本殿は、柱が土台から抜け出したもの、縁束が東石から移動したものあるいは東の根継ぎが上下に分離したものなどの被害がみられた。しかし、身舎本体に及ぶ被害はみられなかった(写真 6. 3-12, 13)。万延元年(1860)建立とみられる拝殿は瓦が落下し、向拝を含む柱が大きく前方に傾き、

写真 6. 3-12 多多神社本殿の被害

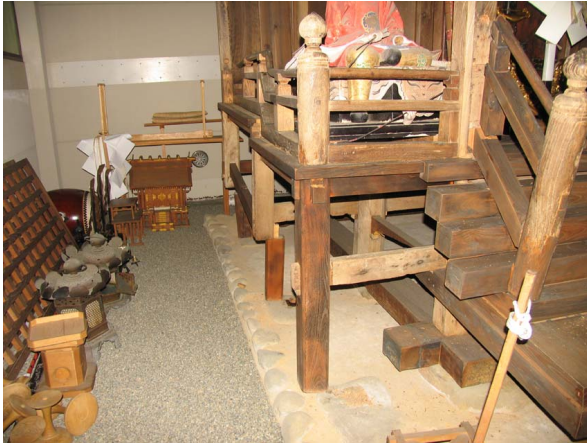
写真 6.3-13 多多神社本殿縁束の被害

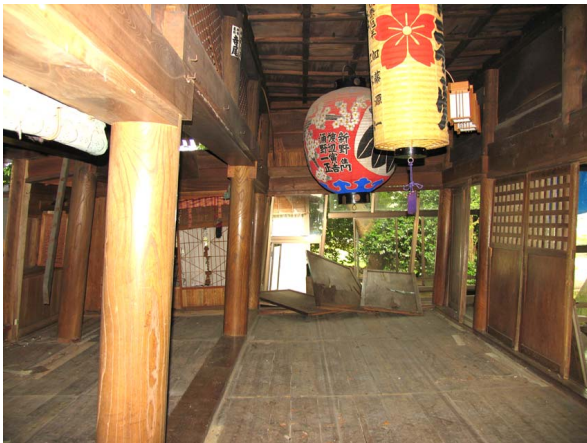
写真 6.3-14 多多神社拝殿の被害

長押や繫虹梁の仕口が割裂していた(写真 6.3-14)。開口部に建てられた板戸は框内の一枚板が縦横に割れていた。拝殿の正側面の周囲に建物保護のためにガラス嵌め殺しのアルミサッシュが取り付けられ、建物の傾斜方向と同じ方向に大きく変形していた。このサッシュは地震時に効果があったと考えられる。境内入口にある木製の両部鳥居は、礎石から柱が 50 cm 以上移動していたが、それ以外は被害がみられなかった(写真 6.3-

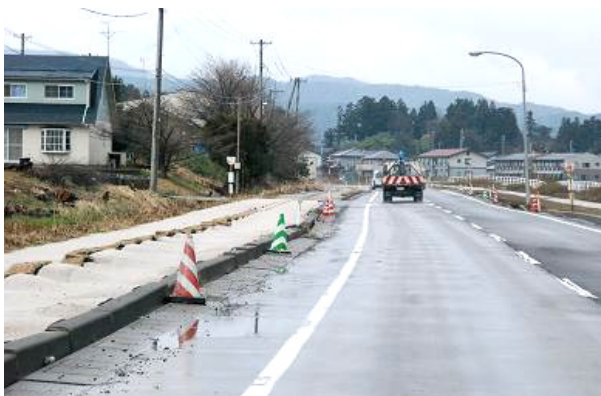
市街地では道路の復旧中だが、車道が優先され歩道が後回しになるようだ。市街地郊外の柏崎市堀で波打った歩道はそのまま残されており、復旧には時間がかかりそうである（写真7.1-1）。

写真 7.1-1 復旧を待つ道路（柏崎市堀）

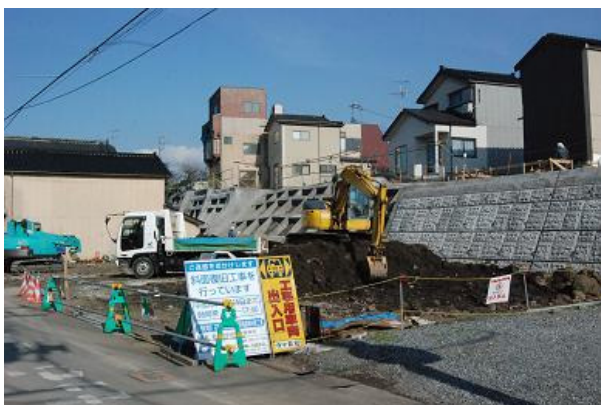
市街地で崩壊した斜面の復旧は着々と進行している。西本町北部の崩壊斜面は様々な工法で法面の補強が行われている。斜面上の建物は大部分が取り壊され、斜面下の平地では宅地分譲が開始されていた（写真7.1-2）。

写真 7.1-2 法面の補強と宅地分譲  
（柏崎市西本町北部）

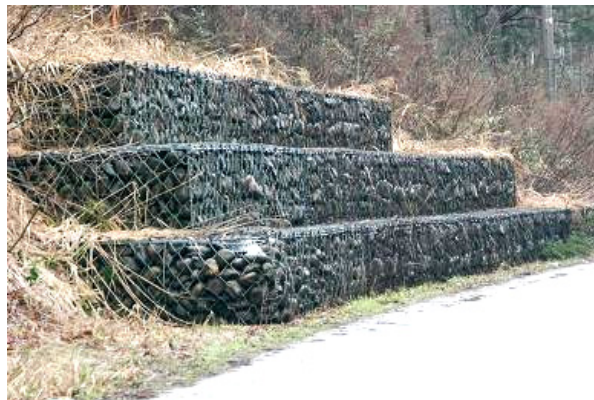
しかし、斜面の家屋の中には、まだ応急危険度判定の黄色用紙が貼られたままの家屋も残り、道路よりは進捗しているようだが全面的な復旧には至っていない。その中で、前述の堀付近で見られた自然石を使用した斜面補強が健全に残されているのが印象的であった（写真7.1-3）

写真 7.1-3 玉石と鋼製ネットの斜面補強  
（柏崎市軽井川）

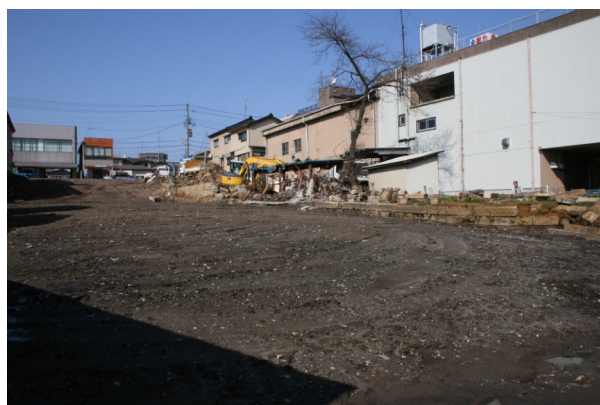
東本町のビルの狭間で全壊した土蔵と住宅は片付けの終盤に差し掛かっていたが、更地になった隣地から見ると地形の起伏がよく分かる（写真7.2-1）。

写真 7.2-1 更地の向こうが東本町の本通り、手前が裏通り。右手で全壊した土蔵と住宅の片付けが進行している。

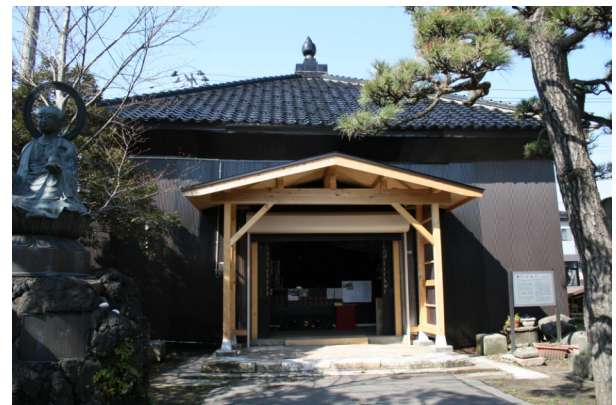
東本町の焔魔堂は早々に修復が完了していた(写真 7.3-3)。そうは言っても外壁は波トタン張りの応急的なものである。鉄板葺きの向拝も内部隅角部の火打梁もボルト締めで簡素なものである(写真 7.3-4)。内部に柱の全くないこの建物ではこの広さと高さに宿命的な無理があったと考えられる。本尊まわりに四天柱を立てて全体構造の補強に役立てるなどの根本的な修復が期待される。

写真 7.3-3 焔魔堂の外部修復

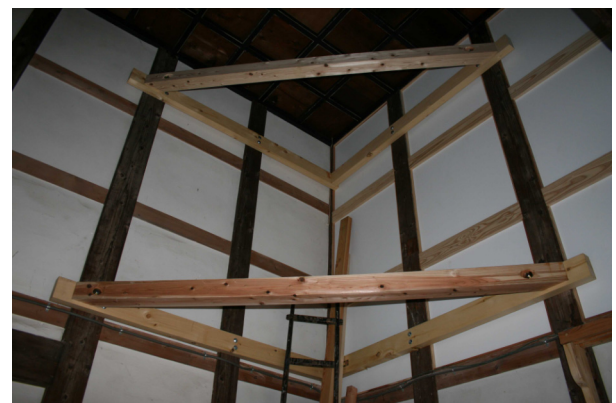
写真 7.3-4 焔魔堂、内部隅角部の補強

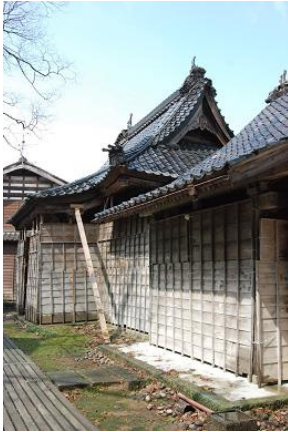
市街地中央部に鎮座する柏崎神社をはじめ全く手つかずの状態の社寺も多い。雪国のため覆いが恒常的に設置されているため、外見からは軽微な損傷のように見えても、虹梁が脱落するなどの被害がそのまま残っている事例も見られた(写真 7.3-5, 6)。

写真 7.3-5 修復を待つ鶴川神社社殿(柏崎市新道)

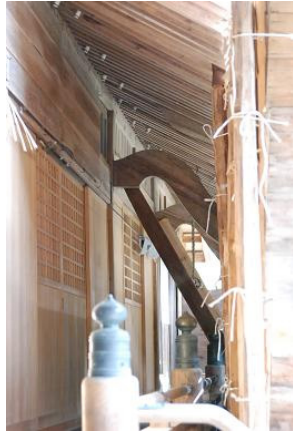
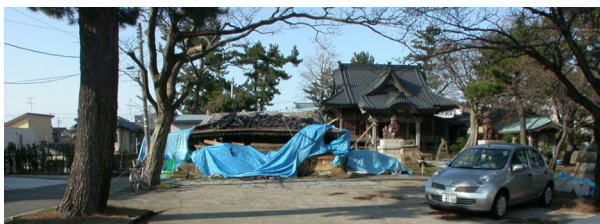
写真 7.3-6 修復が進んでいない様子の柏崎神社

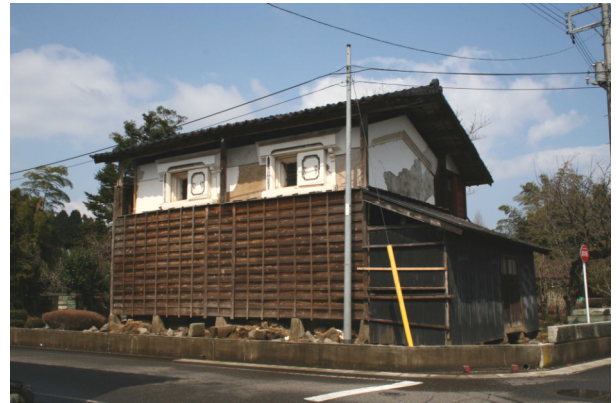
写真 7.4-1 壁が崩落した郊外の土蔵  
腰板の内側は見かけ以上に被害を受けている様子が伺えるが、まったく手つかずである。

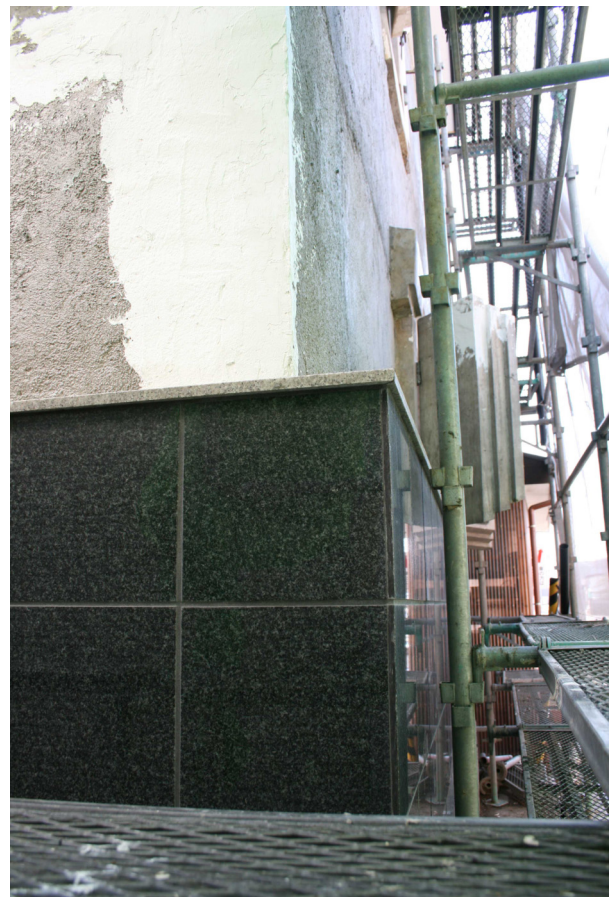
てモルタル塗りの土蔵はあまり目につかなかったが、市街地にあつて比較的被害の小さかったと思われる土蔵の修復工事で、外壁のモルタルによる修復や、腰壁の石張りが行なわれていた(写真 7.4-2)。

在来の小舞と土壁を温存したままの修復であるように見えるだけに、このモルタルや石張りが、能登半島地震でそうであったように、かえって負担にならなければよいと思う。

写真 7.4-2 モルタルと石張りによる土蔵の修復(東本町)

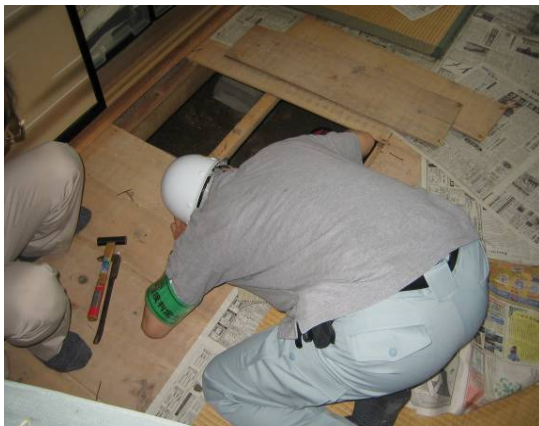
写真 1.4-3 床下の調査の様子  
(地盤が液状化現象を起こしていて床が傾斜している)
